Elaborato

SCHEDATURA DEGLI IMMOBILI COMUNALI

Analisi dello stato di fatto rilevato
Rappresentazione possibili interventi e costi di esecuzione

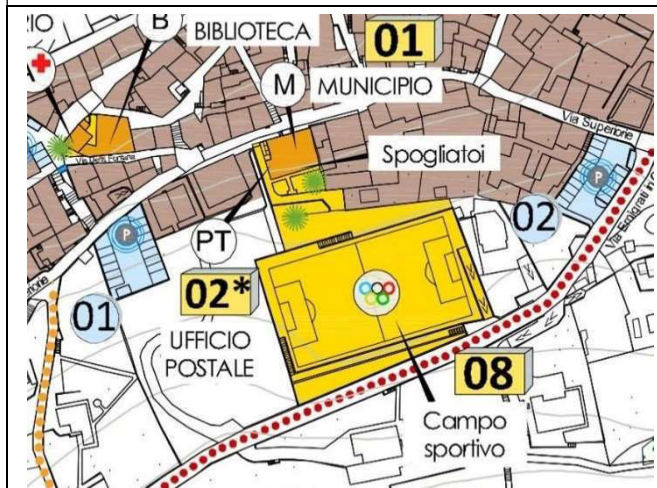
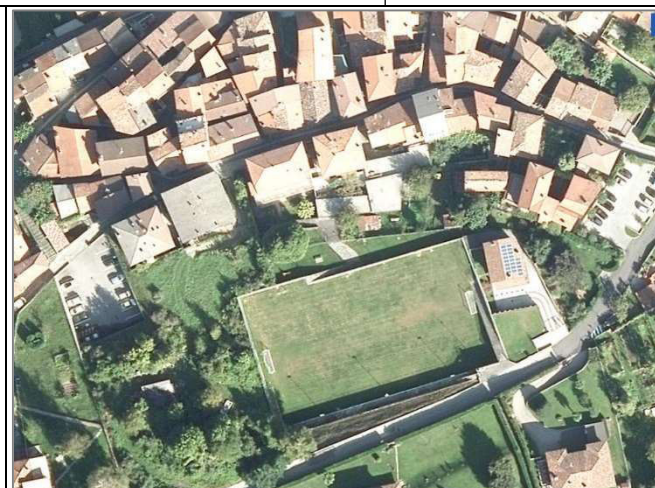
PEBA - scheda rilievo EDIFICI PUBBLICI	Cod.
Struttura: MUNICIPIO (Piano Terra, Piano Primo e Piano Secondo) SPOGLIATOI campo da calcio (Piano Primo) vedi scheda campo da calcio	01
Indirizzo: VIA SUPERIORE – BENE LARIO

Elemento	Rif. normativo	Dotazione Note - Progetti in corso di esecuzione
A - PARCHEGGIO			
a.1	Ci sono parcheggi riservati per persone con disabilità in prossimità del percorso di collegamento all'accesso? (min. 1 ogni 50) (3,20x6,00m)	D.P.R. 503/96 Art. 10 ,16	SI
a.2	La segnaletica verticale e orizzontale è conforme alla normativa?	D.L. 285/92 Art. 40 del Regolamento di attuazione	SI da integrare
a.3	Il parcheggio risulta complanare al percorso, ed eventuali dislivelli sono risolti tramite rampe o altre soluzioni?	D.P.R. 503/96 Art. 16 D.M. 236/89 Art. 4.2.3	SI

B - ACCESSO			
b.1	Il percorso pedonale che collega l'edificio al parcheggio e ai punti di fermata dei mezzi di trasporto è privo di barriere ? -gradini, dislivelli -segnalatori tattili/colorati per ipovedenti: (cambiamento di pavimentazione, sfere di 4-5mm, griglie, in corrispondenza di attraversamenti)	D.P.R. 503/96 Art. 16 D.M. 236/89 Art. 4.2.3	Strada comunale con pendenza
b.2	La finitura della pavimentazione dei percorsi pedonali esterni è in buono stato e antisdrucchiolo?	D.P.R. 503/96 Art. 15 D.M. 236/89 Art. 4.1.2	Pavimentazione in acciotolato
b.3	La zona antistante e retrostante la porta d'ingresso è complanare con una piattaforma libera di min. cm140x140 ?	D.P.R. 503/96 Art. 16 D.M. 236/89 Art. 8.1.1	SI
b.4	La luce netta della porta di ingresso è almeno 80 cm ?	D.P.R. 503/96 Art. 15 D.M. 236/89 Art. 4.1.1, 8.1.1	SI
b.5	Il percorso è privo di elementi che sporgono dalla quota del pavimento più di 2,5cm ?	D.P.R. 503/96 Art. 15,16 D.M. 236/89 Art.4.1.2, 8.1.2	NO Cordolo laterale Gradini antistanti l'ingresso principel

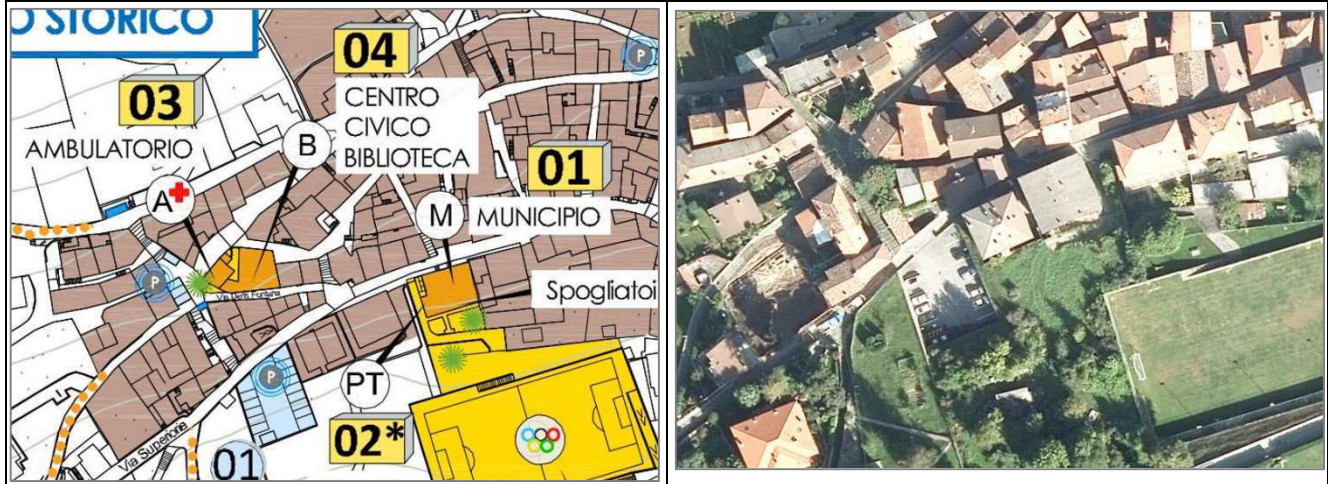
PEBA - scheda rilievo EDIFICI PUBBLICI	Cod.
Struttura: AMBULATORIO COMUNALE	03
Indirizzo: VIA DELLA FONTANA – BENE LARIO

Elemento		Rif. normativo	Dotazione Note - Progetti in corso di esecuzione
A - PARCHEGGIO			
a.1	Ci sono parcheggi riservati per persone con disabilità in prossimità del percorso di collegamento all'accesso? (min. 1 ogni 50) (3,20x6,00m)	D.P.R. 503/96 Art. 10 ,16	NO
a.2	La segnaletica verticale e orizzontale è conforme alla normativa?	D.L 285/92 Art. 40 del Regolamento di attuazione	//
a.3	Il parcheggio risulta complanare al percorso, ed eventuali dislivelli sono risolti tramite rampe o altre soluzioni?	D.P.R. 503/96 Art. 16 D.M. 236/89 Art. 4.2.3	//

B - ACCESSO			
b.1	Il percorso pedonale che collega l'edificio al parcheggio e ai punti di fermata dei mezzi di trasporto è privo di barriere ? -gradini, dislivelli -segnalatori tattili/colorati per ipovedenti: (cambiamento di pavimentazione, sfere di 4-5mm, griglie, in corrispondenza di attraversamenti)	D.P.R. 503/96 Art. 16 D.M. 236/89 Art. 4.2.3	NO Strada in acciottolato con pendenza
b.2	La finitura della pavimentazione dei percorsi pedonali esterni è in buono stato e antisdrucchiolo?	D.P.R. 503/96 Art. 15 D.M. 236/89 Art. 4.1.2	SI Pavimentazione in acciottolato
b.3	La zona antistante e retrostante la porta d'ingresso è complanare con una piattaforma libera di min. cm140x140 ?	D.P.R. 503/96 Art. 16 D.M. 236/89 Art. 8.1.1	SI In acciottolato
b.4	La luce netta della porta di ingresso è almeno 80 cm ?	D.P.R. 503/96 Art. 15 D.M. 236/89 Art. 4.1.1, 8.1.1	SI
b.5	Il percorso è privo di elementi che sporgono dalla quota del pavimento più di 2,5cm ?	D.P.R. 503/96 Art. 15,16 D.M. 236/89 Art.4.1.2, 8.1.2	NO Soglia d'ingresso

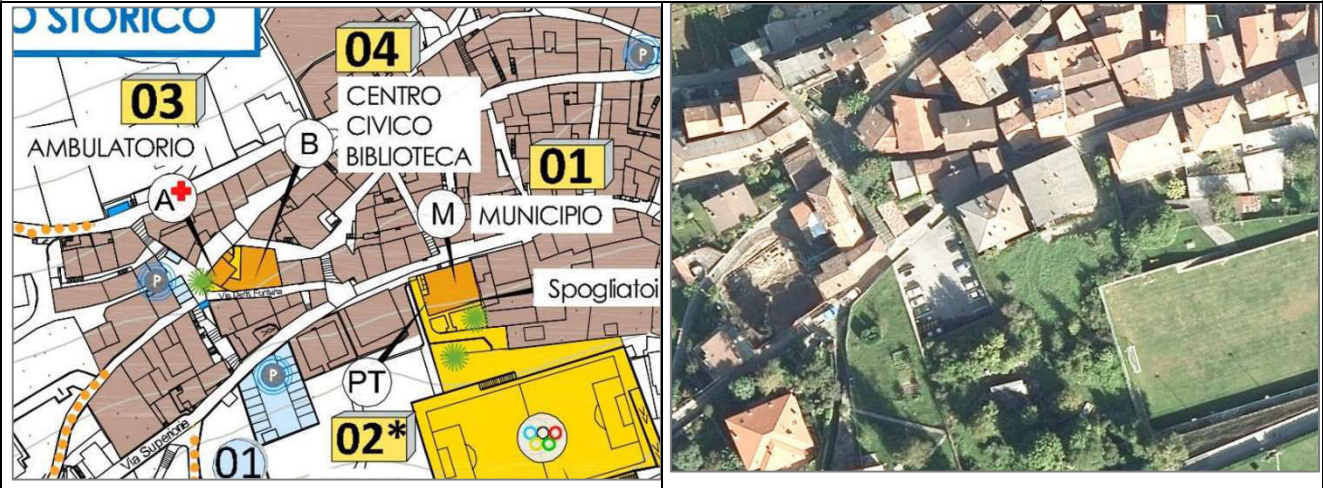
PEBA - scheda rilievo EDIFICI PUBBLICI	Cod.
Struttura: CENTRO CIVICO - BIBLIOTECA	04
Indirizzo: VIA DELLA FONTANA – BENE LARIO

Elemento	Rif. normativo	Dotazione Note - Progetti in corso di esecuzione
A - PARCHEGGIO			
a.1	Ci sono parcheggi riservati per persone con disabilità in prossimità del percorso di collegamento all'accesso? (min. 1 ogni 50) (3,20x6,00m)	D.P.R. 503/96 Art. 10 ,16	NO
a.2	La segnaletica verticale e orizzontale è conforme alla normativa?	D.L. 285/92 Art. 40 del Regolamento di attuazione	//
a.3	Il parcheggio risulta complanare al percorso, ed eventuali dislivelli sono risolti tramite rampe o altre soluzioni?	D.P.R. 503/96 Art. 16 D.M. 236/89 Art. 4.2.3	//
B - ACCESSO			
b.1	Il percorso pedonale che collega l'edificio al parcheggio e ai punti di fermata dei mezzi di trasporto è privo di barriere ? -gradini, dislivelli -segnalatori tattili/colorati per ipovedenti: (cambiamento di pavimentazione, sfere di 4-5mm, griglie, in corrispondenza di attraversamenti)	D.P.R. 503/96 Art. 16 D.M. 236/89 Art. 4.2.3	NO Strada in acciottolato con pendenza

b.2	La finitura della pavimentazione dei percorsi pedonali esterni è in buono stato e antisdrucchiolo?	D.P.R. 503/96 Art. 15 D.M. 236/89 Art. 4.1.2	SI Pavimentazione in acciottolato
b.3	La zona antistante e retrostante la porta d'ingresso è complanare con una piattaforma libera di min. cm140x140 ?	D.P.R. 503/96 Art. 16 D.M. 236/89 Art. 8.1.1	SI
b.4	La luce netta della porta di ingresso è almeno 80 cm ?	D.P.R. 503/96 Art. 15 D.M. 236/89 Art. 4.1.1, 8.1.1	SI
b.5	Il percorso è privo di elementi che sporgono dalla quota del pavimento più di 2,5cm ?	D.P.R. 503/96 Art. 15,16 D.M. 236/89 Art.4.1.2, 8.1.2	NO Soglia d'ingresso
b.6	Il campanello e/o citofono si trovano ad un'altezza da terra compresa tra 40 e 130 cm ?	D.P.R. 503/96 Art. 15 D.M. 236/89 Art.8.1.5	NO

Elementi riscontrati ove intervenire per il superamento delle barriere architettoniche	Opere da eseguire per il superamento delle barriere architettoniche	Valorizzazione del costo
A - PARCHEGGIO	ASSENZA DI SEGNALETICA ORIZZONTALE PARCHEGGIO RISERVATO	FORNITURA E POSA DI SEGNALETICA ORIZZONTALE E VERTICALE	250 €
B - ACCESSO	DISLIVELLO DELLA SOGLIA D'INGRESSO SUPERIORE A 2,5 CM	FORNITURA E POSA DI RAMPE DI RACCORDO	1.000 €
C - SERVIZI IGIENICI	SERVIZI IGIENICI NON ADEGUATI	FORNITURA E POSA DI SANITARI ED ACCESSORI A NORMA	550 €
TOTALE		1.800 €

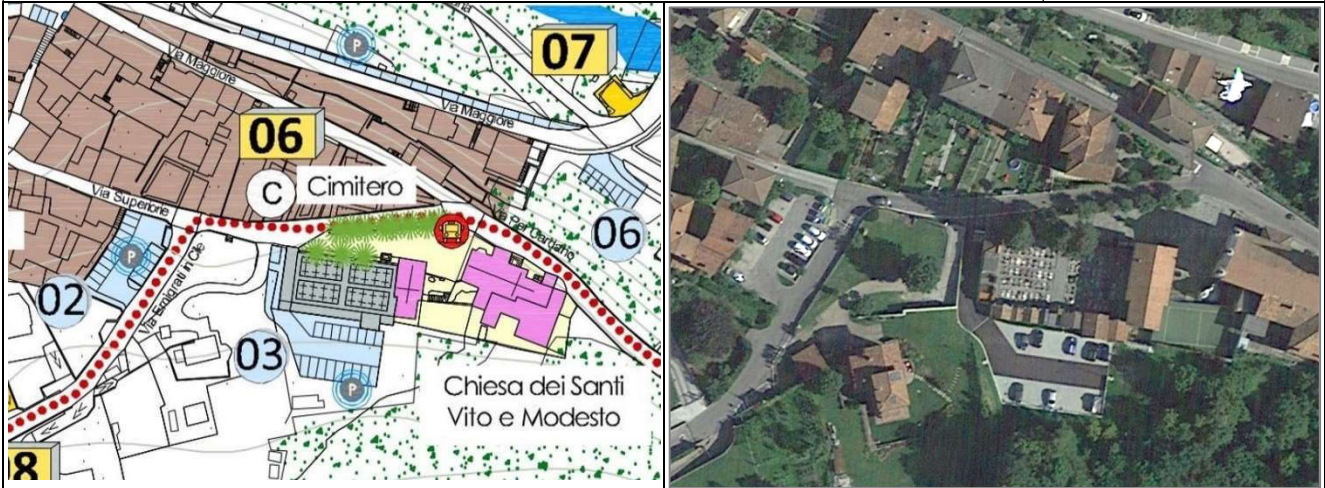
PEBA - scheda rilievo EDIFICI PUBBLICI	Cod.
Struttura: CIMITERO COMUNALE	06
Indirizzo: VIA SUPERIORE – BENE LARIO

Elemento	Rif. normativo	Dotazione Note - Progetti in corso di esecuzione
A - PARCHEGGIO			
a.1	Ci sono parcheggi riservati per persone con disabilità in prossimità del percorso di collegamento all'accesso? (min. 1 ogni 50) (3,20x6,00m)	D.P.R. 503/96 Art. 10 ,16	SI
a.2	La segnaletica verticale e orizzontale è conforme alla normativa?	D.L. 285/92 Art. 40 del Regolamento di attuazione	SI
a.3	Il parcheggio risulta complanare al percorso, ed eventuali dislivelli sono risolti tramite rampe o altre soluzioni?	D.P.R. 503/96 Art. 16 D.M. 236/89 Art. 4.2.3	SI
B - ACCESSO			
b.1	Il percorso pedonale che collega l'edificio al parcheggio e ai punti di fermata dei mezzi di trasporto è privo di barriere ? -gradini, dislivelli -segnalatori tattili/colorati per ipovedenti: (cambiamento di pavimentazione, sfere di 4-5mm, griglie, in corrispondenza di attraversamenti)	D.P.R. 503/96 Art. 16 D.M. 236/89 Art. 4.2.3	SI

b.2	La finitura della pavimentazione dei percorsi pedonali esterni è in buono stato e antisdrucchiolo?	D.P.R. 503/96 Art. 15 D.M. 236/89 Art. 4.1.2	SI
b.3	La zona antistante e retrostante la porta d'ingresso è complanare con una piattaforma libera di min. cm140x140 ?	D.P.R. 503/96 Art. 16 D.M. 236/89 Art. 8.1.1	SI
b.4	La luce netta della porta di ingresso è almeno 80 cm ?	D.P.R. 503/96 Art. 15 D.M. 236/89 Art. 4.1.1, 8.1.1	SI
b.5	Il percorso è privo di elementi che sporgono dalla quota del pavimento più di 2,5cm ?	D.P.R. 503/96 Art. 15,16 D.M. 236/89 Art.4.1.2, 8.1.2	NO Ingresso al cimitero con dislivelli
b.6	Il campanello e/o citofono si trovano ad un'altezza da terra compresa tra 40 e 130 cm ?	D.P.R. 503/96 Art. 15 D.M. 236/89 Art.8.1.5	NO

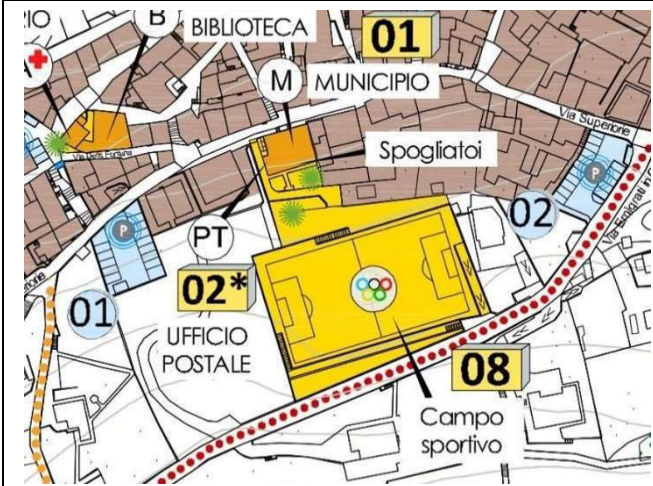
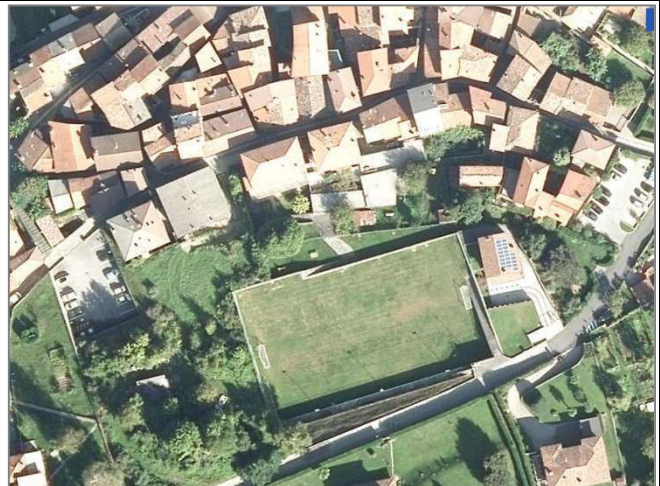
PEBA - scheda rilievo EDIFICI PUBBLICI	Cod.
Struttura: CAMPO SPORTIVO E SPOGLIATOI	08
Indirizzo: VIA SUPERIORE – BENE LARIO

Elemento	Rif. normativo	Dotazione Note - Progetti in corso di esecuzione
A - PARCHEGGIO			
a.1	Ci sono parcheggi riservati per persone con disabilità in prossimità del percorso di collegamento all'accesso? (min. 1 ogni 50) (3,20x6,00m)	D.P.R. 503/96 Art. 10 ,16	SI
a.2	La segnaletica verticale e orizzontale è conforme alla normativa?	D.L. 285/92 Art. 40 del Regolamento di attuazione	SI da integrare
a3	Il parcheggio risulta complanare al percorso, ed eventuali dislivelli sono risolti tramite rampe o altre soluzioni?	D.P.R. 503/96 Art. 16 D.M. 236/89 Art. 4.2.3	SI
B - ACCESSO			
b.1	Il percorso pedonale che collega l'edificio al parcheggio e ai punti di fermata dei mezzi di trasporto è privo di barriere ? -gradini, dislivelli -segnalatori tattili/colorati per ipovedenti: (cambiamento di pavimentazione, sfere di 4-5mm, griglie, in corrispondenza di attraversamenti)	D.P.R. 503/96 Art. 16 D.M. 236/89 Art. 4.2.3	Strada comunale con pendenza L'accesso agli spogliatoi da Via Superiore avviene da una rampa eccessivamente ripida, .

b.2	La finitura della pavimentazione dei percorsi pedonali esterni è in buono stato e antisdrucchiolo?	D.P.R. 503/96 Art. 15 D.M. 236/89 Art. 4.1.2	SI
b.3	La zona antistante e retrostante la porta d'ingresso è complanare con una piattaforma libera di min. cm140x140 ?	D.P.R. 503/96 Art. 16 D.M. 236/89 Art. 8.1.1	SI
b.4	La luce netta della porta di ingresso è almeno 80 cm ?	D.P.R. 503/96 Art. 15 D.M. 236/89 Art. 4.1.1, 8.1.1	SI
b.5	Il percorso è privo di elementi che sporgono dalla quota del pavimento più di 2,5cm ?	D.P.R. 503/96 Art. 15,16 D.M. 236/89 Art.4.1.2, 8.1.2	NO Soglia di ingresso ai due spogliatoi con altezza 5 cm
b.6	Il campanello e/o citofono si trovano ad un'altezza da terra compresa tra 40 e 130 cm ?	D.P.R. 503/96 Art. 15 D.M. 236/89 Art.8.1.5	NO

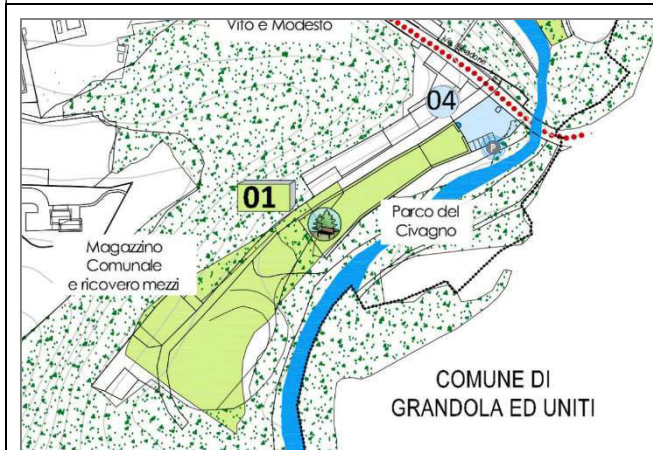
PEBA - scheda rilievo SPAZI PUBBLICI	Cod.
Struttura: PARCO DEL CIVAGNO E MAGAZZINO COMUNALE	01
Indirizzo: VIA BINADONE – BENE LARIO

Elemento	Rif. normativo	Dotazione - Note - Progetti in corso di esecuzione
A - PARCHEGGIO			
a.1	Ci sono parcheggi riservati per persone con disabilità in prossimità del percorso di collegamento all'accesso? (min. 1 ogni 50) (3,20x6,00m)	D.P.R. 503/96 Art. 10 ,16	NO Vedi scheda parcheggi
a.2	La segnaletica verticale e orizzontale è conforme alla normativa?	D.L 285/92 Art. 40 del Regolamento di attuazione	//
a.3	Il parcheggio risulta complanare al percorso di accesso, ed eventuali dislivelli sono risolti tramite rampe o altre soluzioni?	D.P.R. 503/96 Art. 16 D.M. 236/89 Art. 4.2.3	//
B - ACCESSO E CAMMINAMENTI INTERNI			
b.1	L'accesso pedonale ha una larghezza minima di 90 cm lungo tutto il tragitto?	D.P.R. 503/96 Art. 4, 5 D.M. 236/89 Art. 4.2.1, 8.2.1	SI
b.2	I dislivelli presenti lungo il percorso sono dotati di rampe a pendenza massima 8% e ottimale 5% ? La pendenza trasversale al senso di marcia è inferiore al 2% ?	D.P.R. 503/96 Art. 3 D.M. 236/89 Art. 4.2.1, 8.2.1	SI

b.3	La superficie della pavimentazione risulta essere in buono stato, priva di sconnessioni e antisdrucchiolevole ?	D.M 236/89 Art. 4.2.1, 8.2.1	SI Da integrare
b.4	Il percorso è privo di elementi sporgenti dal piano di calpestio più di 2cm ?	D.M 236/89 Art. 4.2.2, 8.2.2	SI
b.5	La struttura è dotata di arredi - giochi per disabili o percorsi tattili ?		NO
<p>Nota: Il parco è dotato di giochi per bambini, dotati parzialmente di apposite pavimentazioni anti trauma. Il percorso di collegamento e fruizione del parco va integrato con camminamenti antisdrucchiole</p>

Elementi riscontrati ove intervenire per il superamento delle barriere architettoniche	Opere da eseguire per il superamento delle barriere architettoniche	Valorizzazione del costo
B - ACCESSO E CAMMINAMENTI	AREA GIOCO NON ACCESSIBILE	REALIZZAZIONE DI VIALETTI DI COLLEGAMENTO SU TERRA	5.000 €
	PUNTO GIOCHI NON PAVIMENTATO	FORNITURA E POSA DI PAVIMENTAZIONE ANTITRAUMA IN CORRISPONDENZA DEI GIOCHI	5.000 €
TOTALE		10.000 €

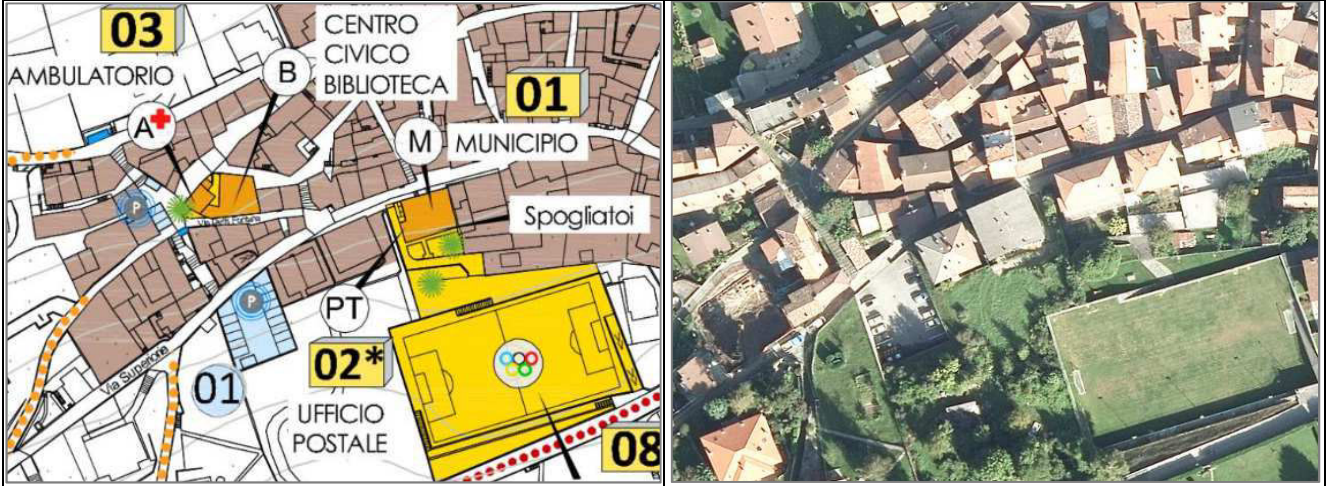
PEBA - scheda rilievo PARCHEGGI	Cod.
Struttura: PARCHEGGIO PUBBLICO – AREA MERCATO	01
Indirizzo: VIA SUPERIORE – BENE LARIO

Elemento	Rif. normativo	Dotazione - Note - Progetti in corso di esecuzione	
PARCHEGGIO			
a.1	Ci sono parcheggi riservati per persone con disabilità in prossimità del percorso di collegamento all'accesso? (min. 1 ogni 50) (3,20x6,00m)	D.P.R. 503/96 Art. 10 ,16	SI
a.2	La segnaletica verticale e orizzontale è conforme alla normativa?	D.L 285/92 Art. 40 del Regolamento di attuazione	SI SEGNALETICA ORIZZONTALE DA INTEGRARE
a.3	Il parcheggio risulta complanare al percorso, ed eventuali dislivelli sono risolti tramite rampe o altre soluzioni?	D.P.R. 503/96 Art. 16 D.M. 236/89 Art. 4.2.3	SI
<p>Il parcheggio è al servizio dei principali servizi presenti nel centro storico, utilizzato anche come area mercatale. Il parcheggio riservato a disabili è posto in adiacenza ad un manufatto per servizi igienici adeguato per disabili, adeguatamente segnalato.</p>

Rifacimento segnaletica orizzontale	6,18 €
--	---------------

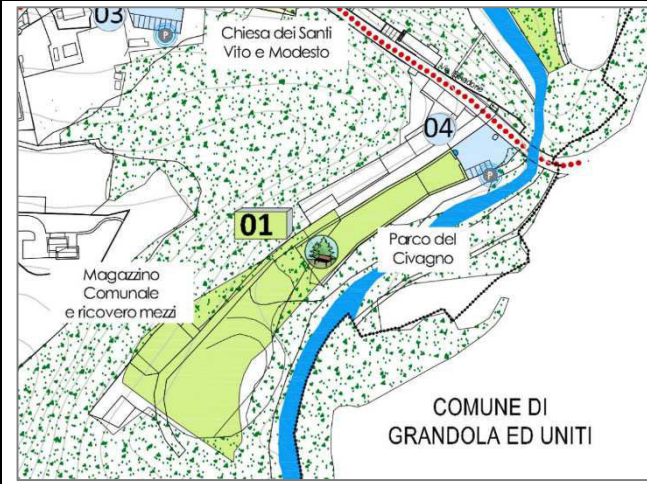
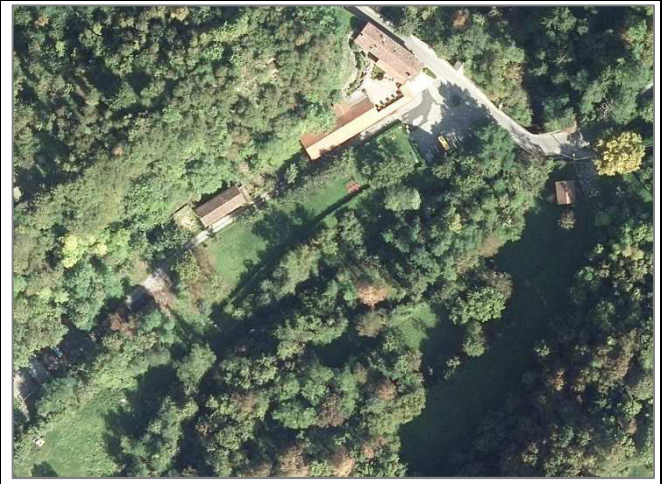
PEBA - scheda rilievo PARCHEGGI	Cod.
Struttura: <i>PARCHEGGIO PUBBLICO PARCO DEL CIVAGNO</i>	04
Indirizzo: <i>VIA BINADONE – BENE LARIO</i>

Elemento	Rif. normativo	Dotazione - Note - Progetti in corso di esecuzione
PARCHEGGIO		
a.1	Ci sono parcheggi riservati per persone con disabilità in prossimità del percorso di collegamento all'accesso? (min. 1 ogni 50) (3,20x6,00m)	D.P.R. 503/96 Art. 10 ,16 NO
a.2	La segnaletica verticale e orizzontale è conforme alla normativa?	D.L 285/92 Art. 40 del Regolamento di attuazione SI Manca posto riservato
a.3	Il parcheggio risulta complanare al percorso, ed eventuali dislivelli sono risolti tramite rampe o altre soluzioni?	D.P.R. 503/96 Art. 16 D.M. 236/89 Art. 4.2.3 SI
Il parcheggio è al servizio del Parco del Civagno, è presente una pensilina e una fermata del trasporto pubblico locale. Non è presente un posto riservato per disabili.

Creazione segnaletica orizzontale e verticale posto riservato disabili	322,47 €
---	-----------------

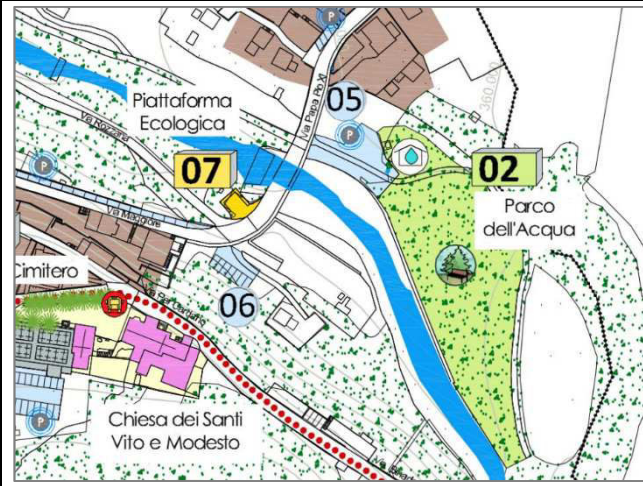
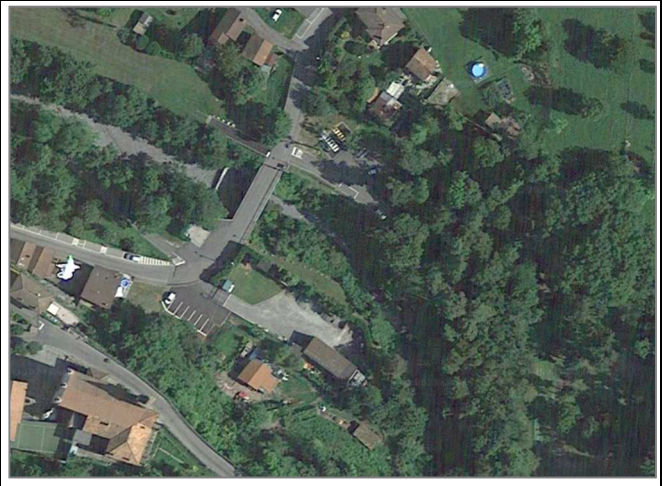
PEBA - scheda rilievo PARCHEGGI	Cod.
Struttura: <i>PARCHEGGIO PUBBLICO</i>	06
Indirizzo: <i>VIA SUPERIORE – BENE LARIO</i>

Elemento	Rif. normativo	Dotazione - Note - Progetti in corso di esecuzione
PARCHEGGIO			
a.1	Ci sono parcheggi riservati per persone con disabilità in prossimità del percorso di collegamento all'accesso? (min. 1 ogni 50) (3,20x6,00m)	D.P.R. 503/96 Art. 10 ,16	NO
a.2	La segnaletica verticale e orizzontale è conforme alla normativa?	D.L. 285/92 Art. 40 del Regolamento di attuazione	SI Manca posto riservato
a.3	Il parcheggio risulta complanare al percorso, ed eventuali dislivelli sono risolti tramite rampe o altre soluzioni?	D.P.R. 503/96 Art. 16 D.M. 236/89 Art. 4.2.3	SI
Non è presente un posto riservato per disabili.

Creazione segnaletica orizzontale e verticale posto riservato disabili	322,47 €
---	----------
