Elaborato

SCHEDATURA DEGLI IMMOBILI COMUNALI

Analisi dello stato di fatto rilevato
Rappresentazione possibili interventi e costi di esecuzione

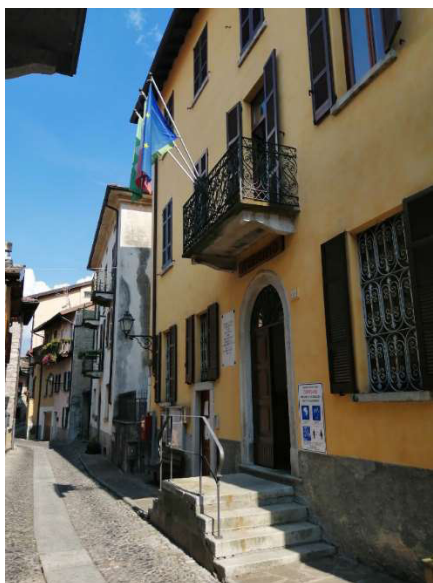
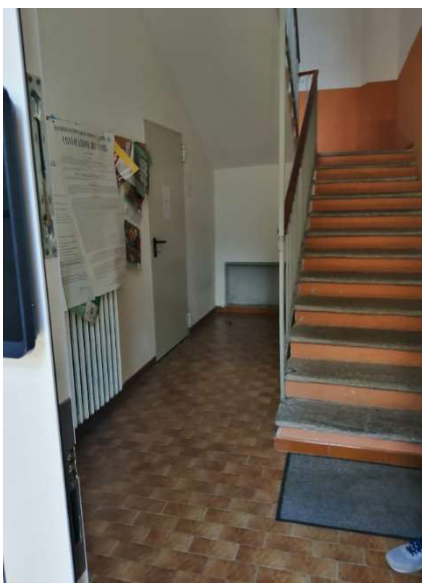
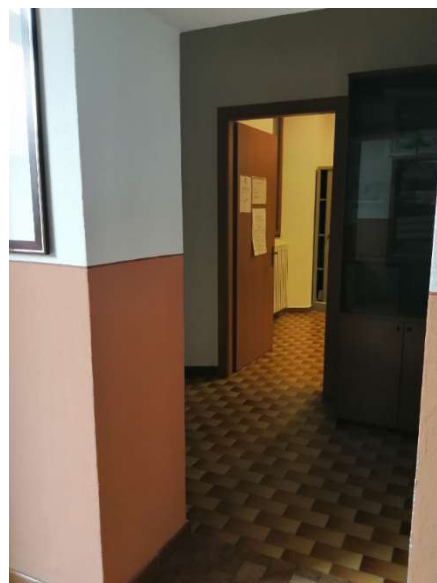
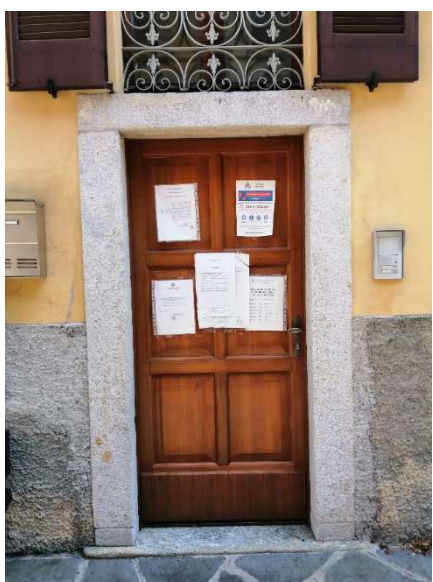
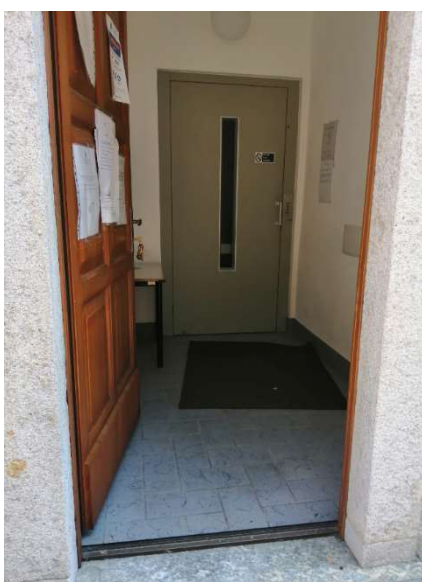
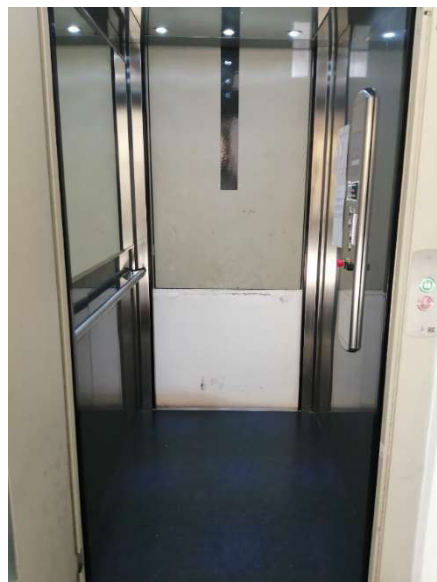
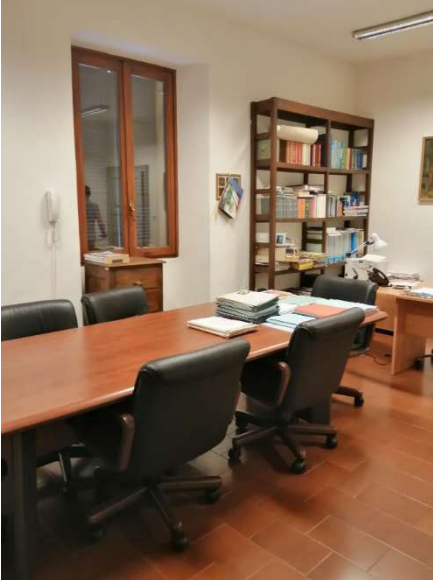
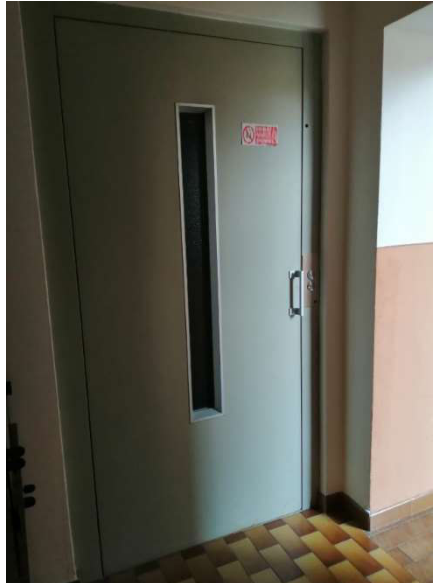
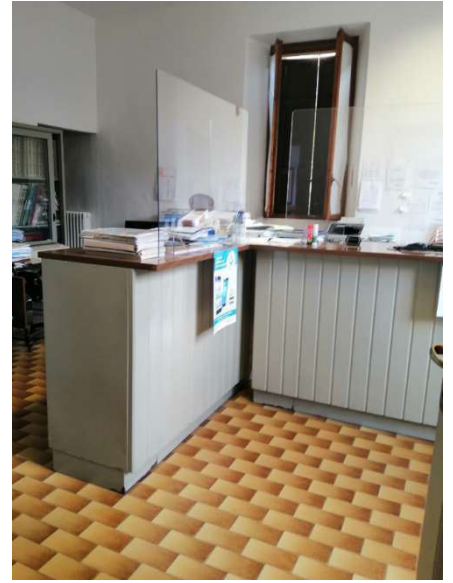
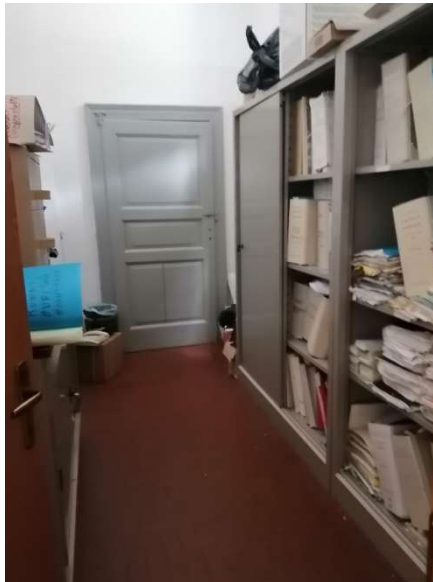
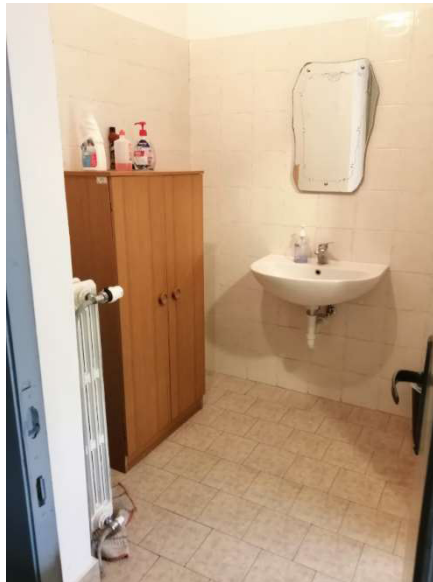
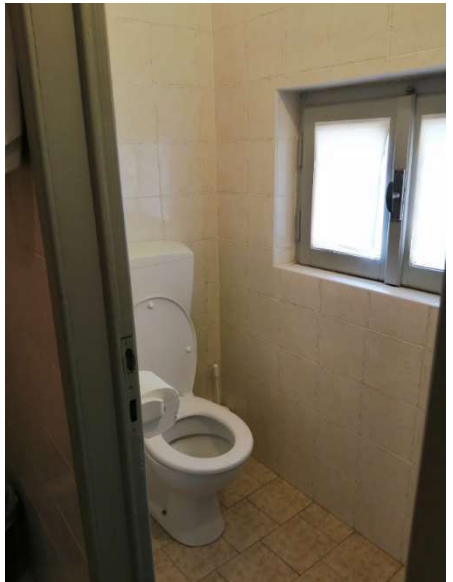
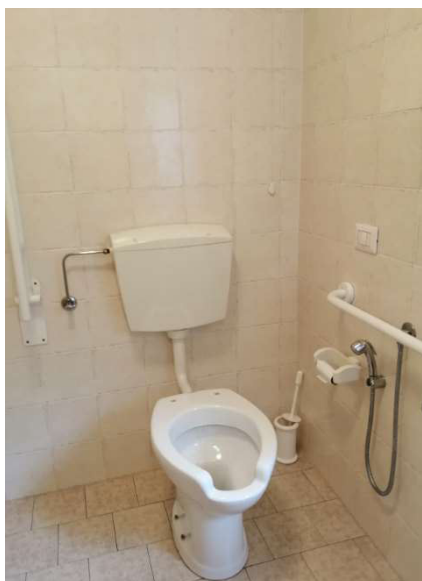
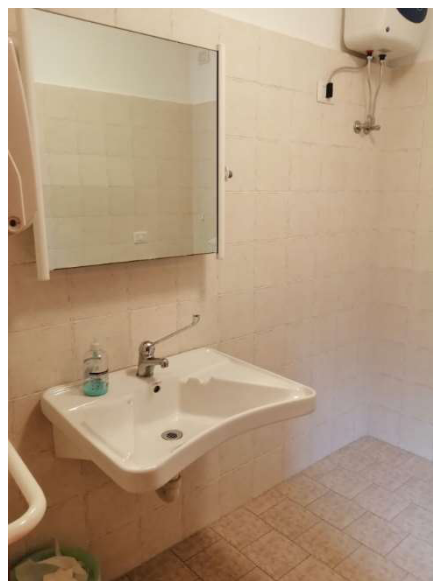
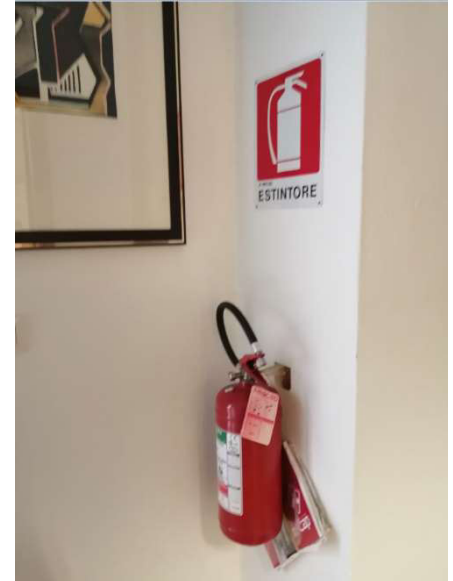
DOCUMENTAZIONE FOTOGRAFICA

B - ACCESSO			
b.1	Il percorso pedonale che collega l'edificio al parcheggio e ai punti di fermata dei mezzi di trasporto è privo di barriere ? -gradini, dislivelli -segnalatori tattili/colorati per ipovedenti: (cambiamento di pavimentazione, sfere di 4-5mm, griglie, in corrispondenza di attraversamenti)	D.P.R. 503/96 Art. 16 D.M. 236/89 Art. 4.2.3	Strada comunale con pendenza
b.2	La finitura della pavimentazione dei percorsi pedonali esterni è in buono stato e antisdrucchiolo?	D.P.R. 503/96 Art. 15 D.M. 236/89 Art. 4.1.2	Pavimentazione in acciotolato
b.3	La zona antistante e retrostante la porta d'ingresso è complanare con una piattaforma libera di min. cm140x140 ?	D.P.R. 503/96 Art. 16 D.M. 236/89 Art. 8.1.1	SI
b.4	La luce netta della porta di ingresso è almeno 80 cm ?	D.P.R. 503/96 Art. 15 D.M. 236/89 Art. 4.1.1, 8.1.1	SI
b.5	Il percorso è privo di elementi che sporgono dalla quota del pavimento più di 2,5cm ?	D.P.R. 503/96 Art. 15,16 D.M. 236/89 Art.4.1.2, 8.1.2	NO Cordolo laterale Gradini antistanti l'ingresso principel

e.4	La luce netta delle porte interne è almeno uguale o superiore a 75cm?	D.P.R. 503/96 Art.15 D.M. 236/89 Art.4.1.1, 8.1.1	SI
e.5	I corridoi sono dotati di sufficiente illuminazione?		SI
e.6	La struttura è dotata di segnaletica per i non vedenti?		NO
e.7	La segnaletica di sicurezza è sufficiente a garantire la corretta individuazione anche ai disabili sensoriali?		NO

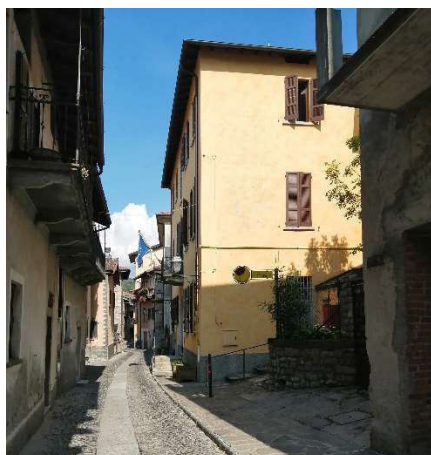
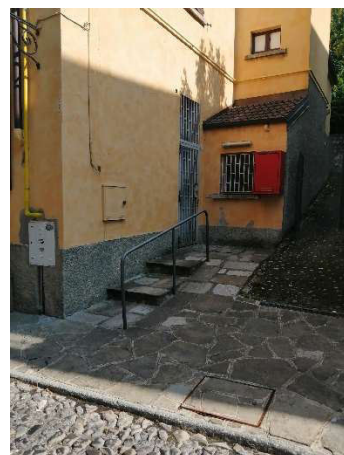
DOCUMENTAZIONE FOTOGRAFICA

Elemento	Rif. normativo	Dotazione - Note - Progetti in corso di esecuzione	
A - PARCHEGGIO			
a.1	Ci sono parcheggi riservati per persone con disabilità in prossimità del percorso di collegamento all'accesso? (min. 1 ogni 50) (3,20x6,00m)	D.P.R. 503/96 Art. 10 ,16	SI
a.2	La segnaletica verticale e orizzontale è conforme alla normativa?	D.L 285/92 Art. 40 del Regolamento di attuazione	SI
a.3	Il parcheggio risulta complanare al percorso, ed eventuali dislivelli sono risolti tramite rampe o altre soluzioni?	D.P.R. 503/96 Art. 16 D.M. 236/89 Art. 4.2.3	SI
B - ACCESSO			
b.1	Il percorso pedonale che collega il parcheggio al servizio è privo di barriere ?	D.P.R. 503/96 Art. 16	Strada comunale con pendenza
b.2	La finitura della pavimentazione dei percorsi pedonali esterni è in buono stato e antisdrucchiolo?	D.P.R. 503/96 Art. 15 D.M. 236/89 Art. 4.1.2	Pavimentazione in acciottolato
b.3	Il percorso è privo di elementi che sporgono dalla quota del pavimento più di 2,5cm ?	D.P.R. 503/96 Art. 15,16 D.M. 236/89 Art.4.1.2, 8.1.2	Cordolo laterale

NOTA: La struttura è in uso a privati, per questo motivo sono stati analizzati esclusivamente gli spazi esterni di accesso, si procederà a valutare specifici adeguamenti qualora la particolare tipologia d'utenza lo richieda.

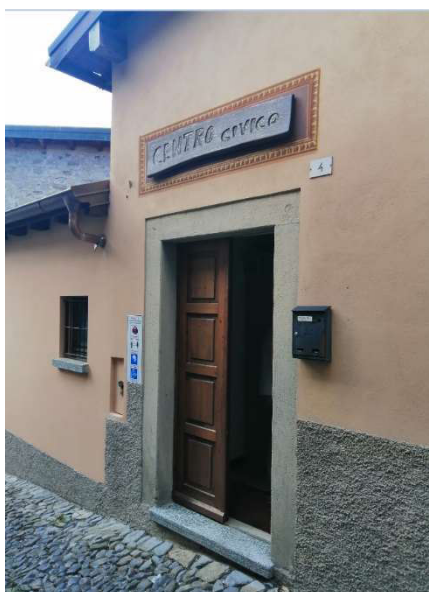
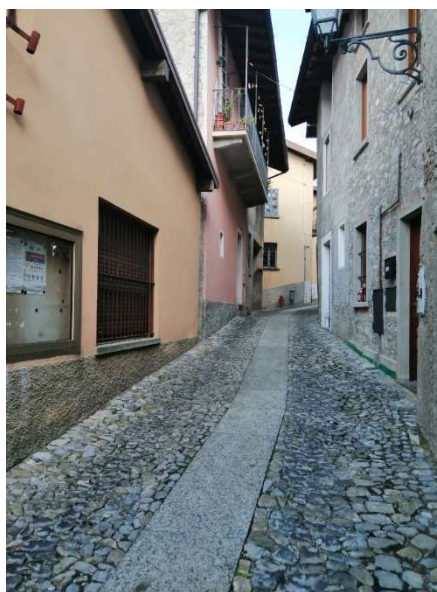
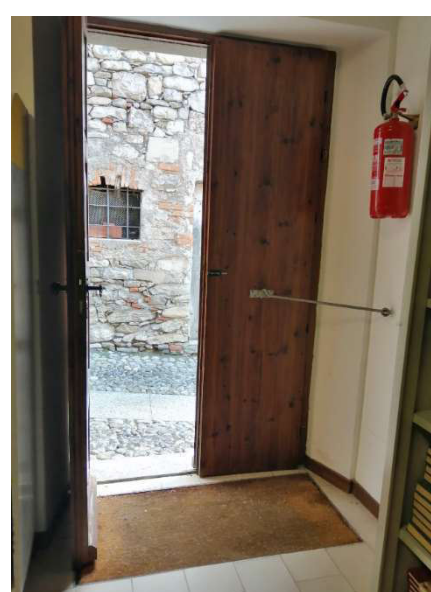
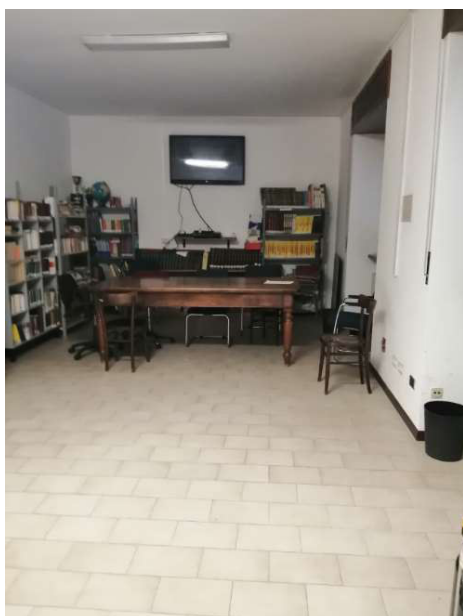
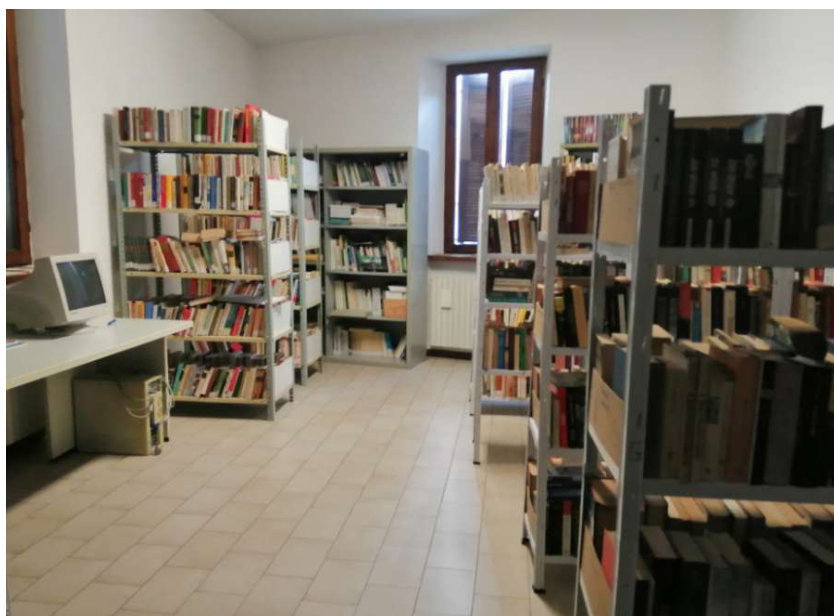
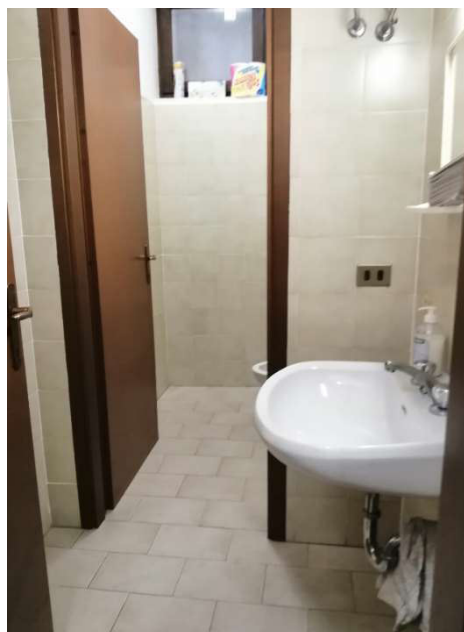
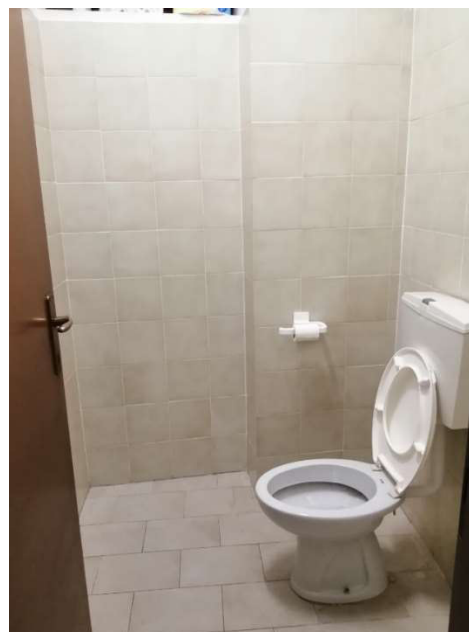
DOCUMENTAZIONE FOTOGRAFICA

b.2	La finitura della pavimentazione dei percorsi pedonali esterni è in buono stato e antisdrucchiolo?	D.P.R. 503/96 Art. 15 D.M. 236/89 Art. 4.1.2	SI Pavimentazione in acciottolato
b.3	La zona antistante e retrostante la porta d'ingresso è complanare con una piattaforma libera di min. cm140x140 ?	D.P.R. 503/96 Art. 16 D.M. 236/89 Art. 8.1.1	SI
b.4	La luce netta della porta di ingresso è almeno 80 cm ?	D.P.R. 503/96 Art. 15 D.M. 236/89 Art. 4.1.1, 8.1.1	SI
b.5	Il percorso è privo di elementi che sporgono dalla quota del pavimento più di 2,5cm ?	D.P.R. 503/96 Art. 15,16 D.M. 236/89 Art.4.1.2, 8.1.2	NO Soglia d'ingresso
b.6	Il campanello e/o citofono si trovano ad un'altezza da terra compresa tra 40 e 130 cm ?	D.P.R. 503/96 Art. 15 D.M. 236/89 Art.8.1.5	NO

e.4	La luce netta delle porte interne è almeno uguale o superiore a 75cm?	D.P.R. 503/96 Art.15 D.M. 236/89 Art.4.1.1, 8.1.1	//
e.5	I corridoi sono dotati di sufficiente illuminazione?		//
e.6	La struttura è dotata di segnaletica per i non vedenti?		NO
e.7	La segnaletica di sicurezza è sufficiente a garantire la corretta individuazione anche ai disabili sensoriali?		NO

**INDICAZIONI PROGETTUALI FINALIZZATE ALLA RISOLUZIONE
DELLE PRINCIPALI CRITICITA' RILEVATE E STIMA DEL COSTO**

Elementi riscontrati ove intervenire per il superamento delle barriere architettoniche	Opere da eseguire per il superamento delle barriere architettoniche	Valorizzazione del costo
A - PARCHEGGIO	ASSENZA DI SEGNALETICA ORIZZONTALE PARCHEGGIO RISERVATO	FORNITURA E POSA DI SEGNALETICA ORIZZONTALE E VERTICALE	250 €
B - ACCESSO	DISLIVELLO DELLA SOGLIA D'INGRESSO SUPERIORE A 2,5 CM	FORNITURA E POSA DI RAMPE DI RACCORDO	1.000 €
C - SERVIZI IGIENICI	SERVIZI IGIENICI NON ADEGUATI	FORNITURA E POSA DI SANITARI ED ACCESSORI A NORMA	550 €
TOTALE		1.800 €

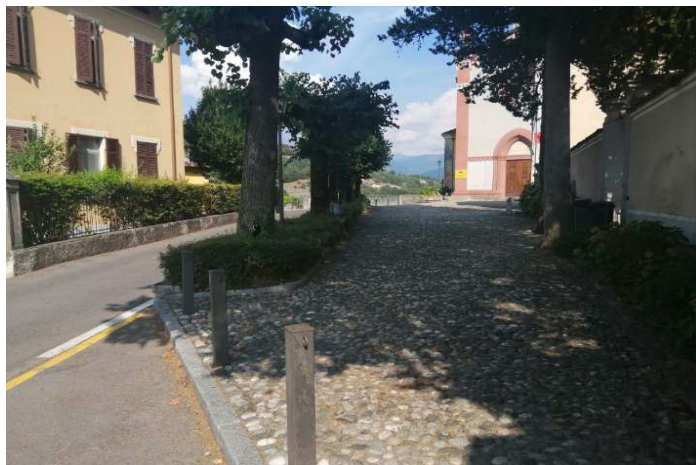
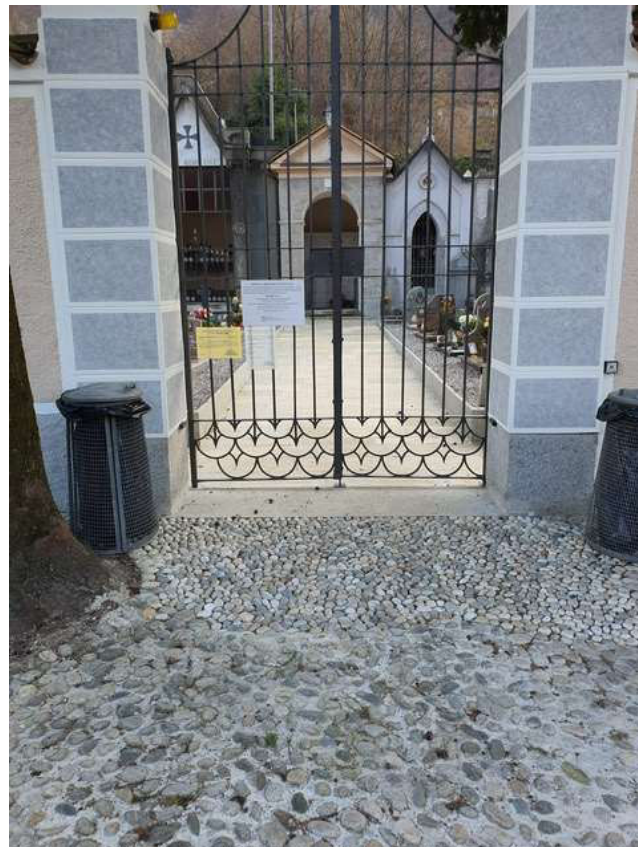
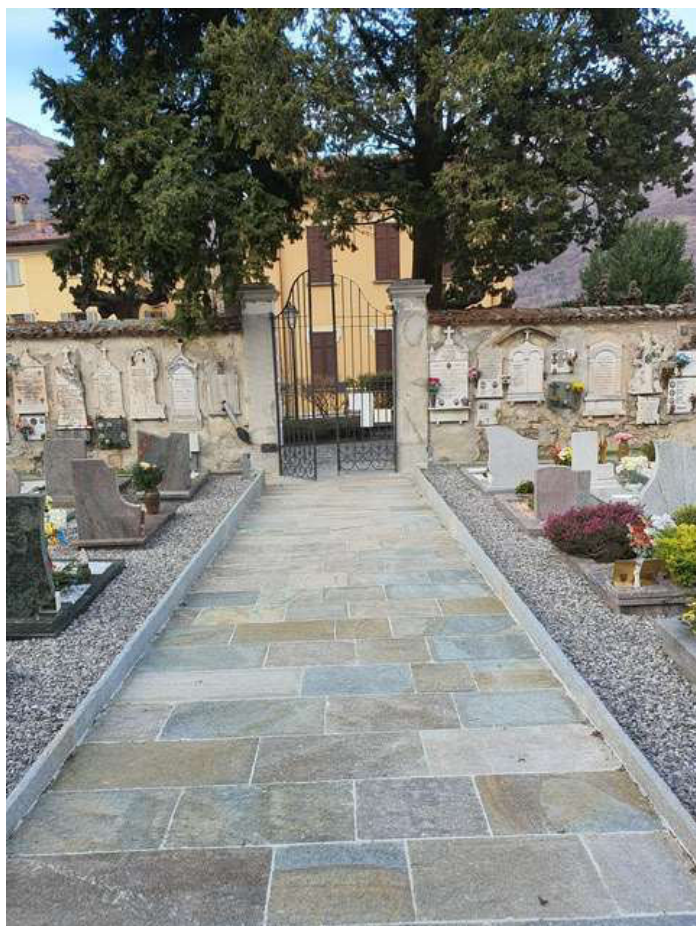
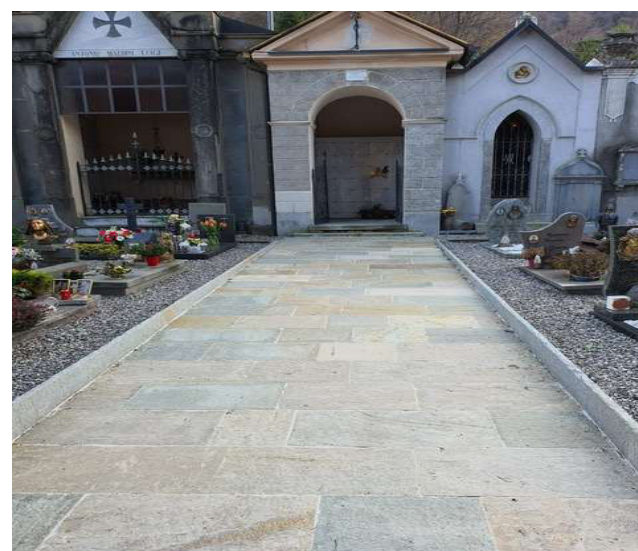
DOCUMENTAZIONE FOTOGRAFICA

b.2	La finitura della pavimentazione dei percorsi pedonali esterni è in buono stato e antisdrucchiolo?	D.P.R. 503/96 Art. 15 D.M. 236/89 Art. 4.1.2	SI
b.3	La zona antistante e retrostante la porta d'ingresso è complanare con una piattaforma libera di min. cm140x140 ?	D.P.R. 503/96 Art. 16 D.M. 236/89 Art. 8.1.1	SI
b.4	La luce netta della porta di ingresso è almeno 80 cm ?	D.P.R. 503/96 Art. 15 D.M. 236/89 Art. 4.1.1, 8.1.1	SI
b.5	Il percorso è privo di elementi che sporgono dalla quota del pavimento più di 2,5cm ?	D.P.R. 503/96 Art. 15,16 D.M. 236/89 Art.4.1.2, 8.1.2	NO Ingresso al cimitero con dislivelli
b.6	Il campanello e/o citofono si trovano ad un'altezza da terra compresa tra 40 e 130 cm ?	D.P.R. 503/96 Art. 15 D.M. 236/89 Art.8.1.5	NO

e.4	La luce netta delle porte interne è almeno uguale o superiore a 75cm?	D.P.R. 503/96 Art.15 D.M. 236/89 Art.4.1.1, 8.1.1	//
e.5	I corridoi sono dotati di sufficiente illuminazione?		//
e.6	La struttura è dotata di segnaletica per i non vedenti?		NO
e.7	La segnaletica di sicurezza è sufficiente a garantire la corretta individuazione anche ai disabili sensoriali?		NO

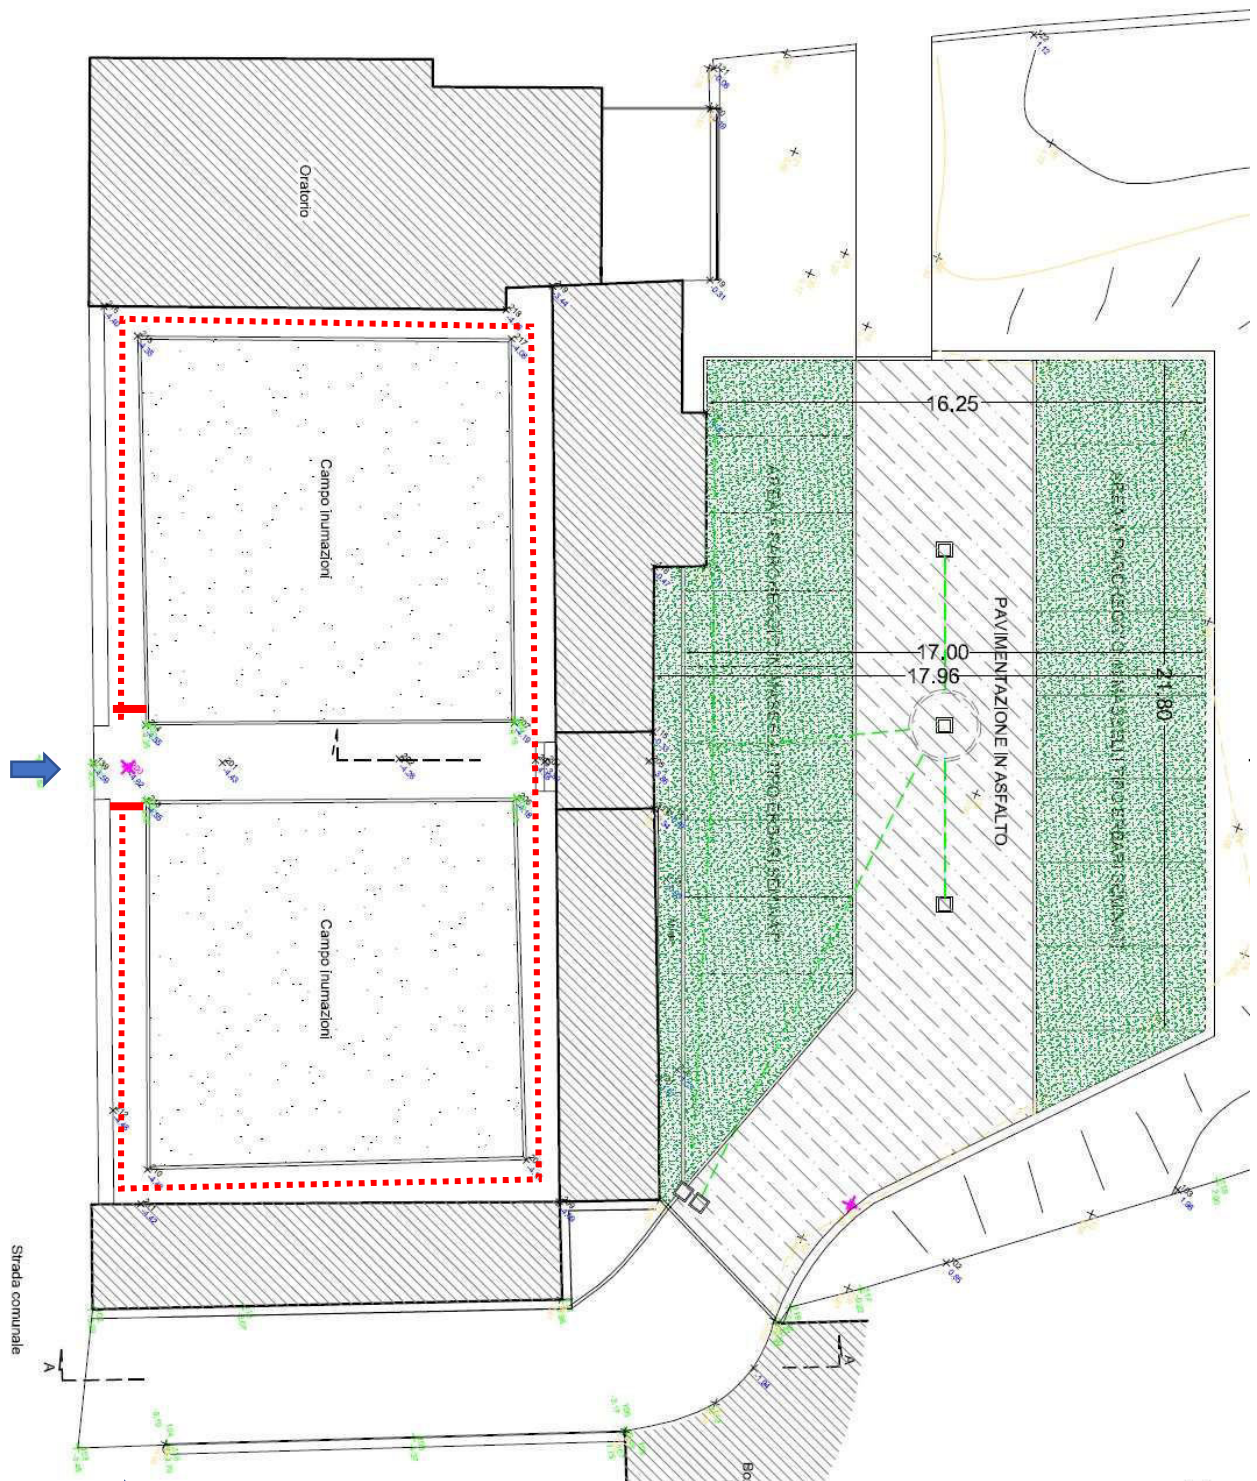
PLANIMETRIA EDIFICIO

INGRESSO
-

BARRIERA SOGLIA SERRAMENTO / DISLIVELLO / GRADINO
-

MANCANZA DI CAMMINAMENTI O DI IDONEE PAVIMENTAZIONI PER FRUIZIONE AREA

Elementi riscontrati ove intervenire per il superamento delle barriere architettoniche	Opere da eseguire per il superamento delle barriere architettoniche	Valorizzazione del costo
B - ACCESSO	DISLIVELLO DELLE SOGLIE D'INGRESSO	FORNITURA E POSA DI RAMPE DI RACCORDO	5.000 €
E - PERCORSI INTERNI E AREA ESTERNA DI PERTINENZA	MANCANZA DI IDONEE PAVIMENTAZIONI E CORDOLI CON ALTEZZA SUPERIORE A 2,5 cm	COMPLETAMENTO DEL RACCORDO DISLIVELLI E ADEGUAMENTO PAVIMENTAZIONE PROGETTO DI SOSTITUZIONE VIALE CENTRALE CON BEOLE E RIMOZIONE CORDOLI DI RECENTE REALIZZAZIONE 6.000 €	37.500 €
TOTALE		42.500,00 €

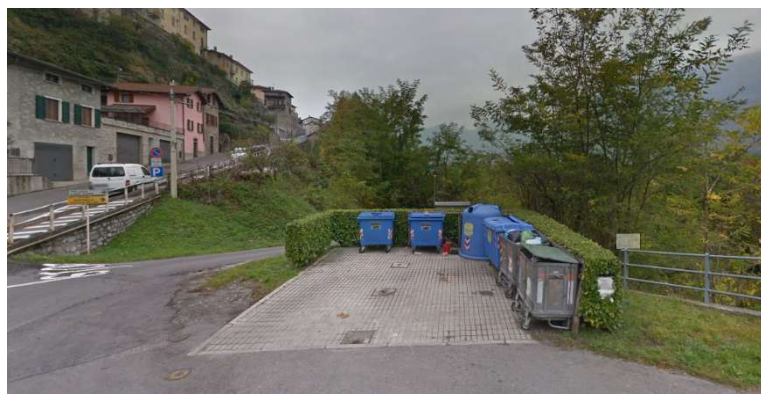
DOCUMENTAZIONE FOTOGRAFICA

b.3	La superficie della pavimentazione risulta essere in buono stato, priva di sconnessioni e antisdrucchiolevole ?	D.M 236/89 Art. 4.2.1, 8.2.1 SI
b.4	Il percorso è privo di elementi sporgenti dal piano di calpestio più di 2cm ?	D.M 236/89 Art. 4.2.2, 8.2.2 SI
b.5	La struttura è fruibile da persone disabili?	NO Aperture non adatte

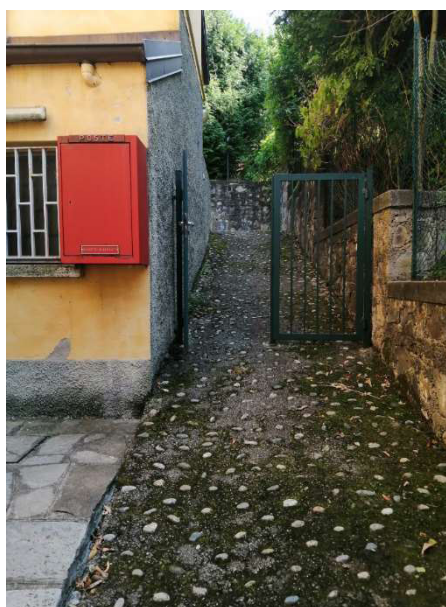
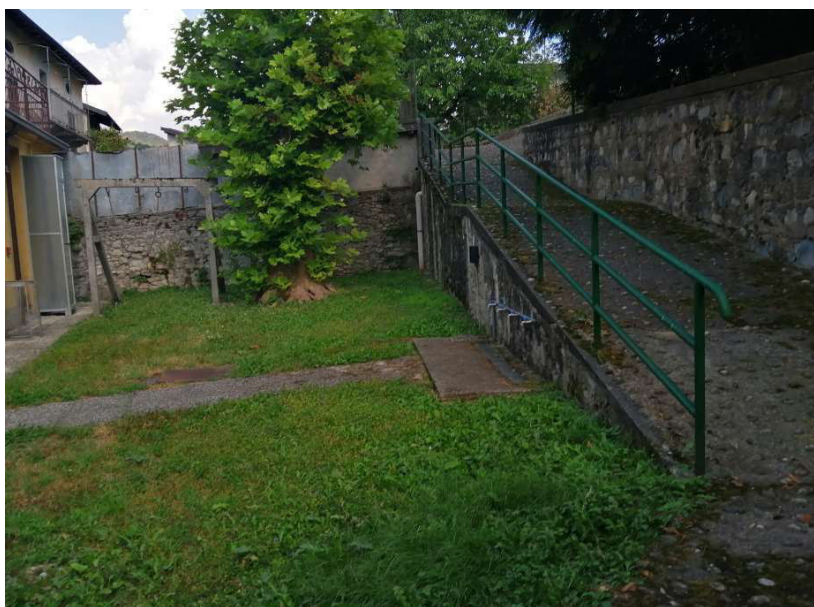
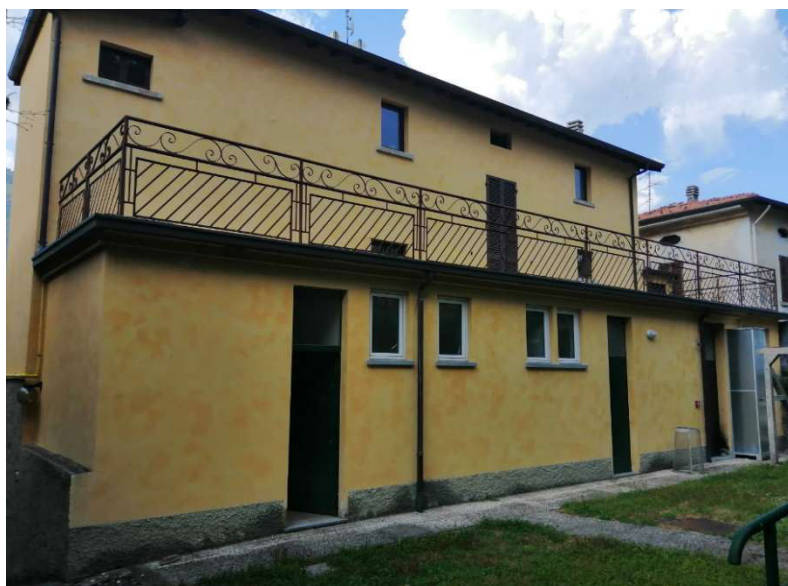
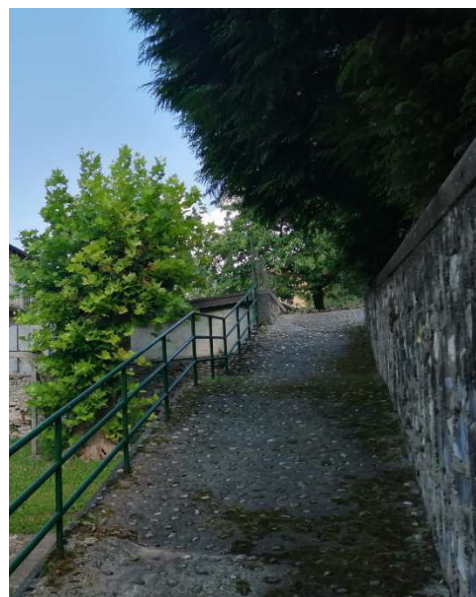
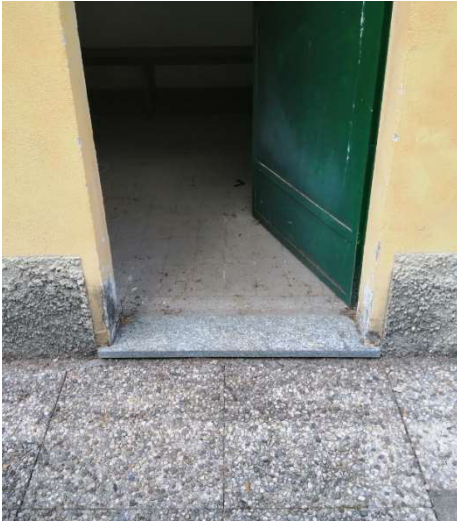
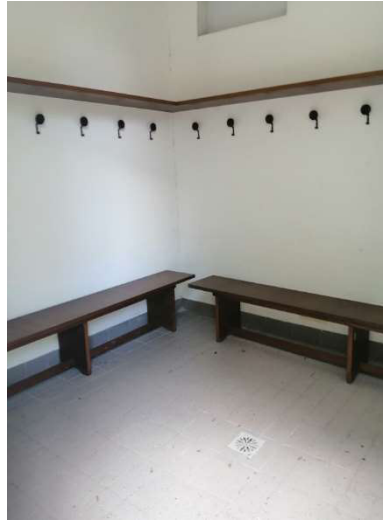
DOCUMENTAZIONE FOTOGRAFICA

Elemento	Rif. normativo	Dotazione Note - Progetti in corso di esecuzione
A - PARCHEGGIO			
a.1	Ci sono parcheggi riservati per persone con disabilità in prossimità del percorso di collegamento all'accesso? (min. 1 ogni 50) (3,20x6,00m)	D.P.R. 503/96 Art. 10 ,16	SI
a.2	La segnaletica verticale e orizzontale è conforme alla normativa?	D.L. 285/92 Art. 40 del Regolamento di attuazione	SI da integrare
a3	Il parcheggio risulta complanare al percorso, ed eventuali dislivelli sono risolti tramite rampe o altre soluzioni?	D.P.R. 503/96 Art. 16 D.M. 236/89 Art. 4.2.3	SI
B - ACCESSO			
b.1	Il percorso pedonale che collega l'edificio al parcheggio e ai punti di fermata dei mezzi di trasporto è privo di barriere ? -gradini, dislivelli -segnalatori tattili/colorati per ipovedenti: (cambiamento di pavimentazione, sfere di 4-5mm, griglie, in corrispondenza di attraversamenti)	D.P.R. 503/96 Art. 16 D.M. 236/89 Art. 4.2.3	Strada comunale con pendenza L'accesso agli spogliatoi da Via Superiore avviene da una rampa eccessivamente ripida, .

C - SERVIZI IGIENICI			
c.1	La struttura è dotata di servizi igienici con caratteristiche e dimensioni minime tali da essere utilizzabili anche da persone con disabilità e in numero adeguato? (vedi i seguenti quesiti di dettaglio)	D.P.R. 503/96 Art. 15 D.M. 236/89 Art.4.1.6, 8.1.6	NO
c.2	La porta di ingresso al servizio igienico ha una larghezza minima di 80 cm ?		SI
c.33	I sanitari hanno dimensioni e distanze previsti dalla norma?		NO
c.4	Sono presenti maniglioni e corrimano in vicinanza degli apparecchi, con posizione e caratteristiche adeguate? (*)		NO
c.5	Il bagno o spogliatoio è dotato di doccia accessibile ? (solo per le strutture in cui serve)		NO Gradino antistante l'area doccia in entrambi gli spogliatoi

e.4	La luce netta delle porte interne è almeno uguale o superiore a 75cm?	D.P.R. 503/96 Art.15 D.M. 236/89 Art.4.1.1, 8.1.1	//
e.5	I corridoi sono dotati di sufficiente illuminazione?		//
e.6	La struttura è dotata di segnaletica per i non vedenti?		NO
e.7	La segnaletica di sicurezza è sufficiente a garantire la corretta individuazione anche ai disabili sensoriali?		NO

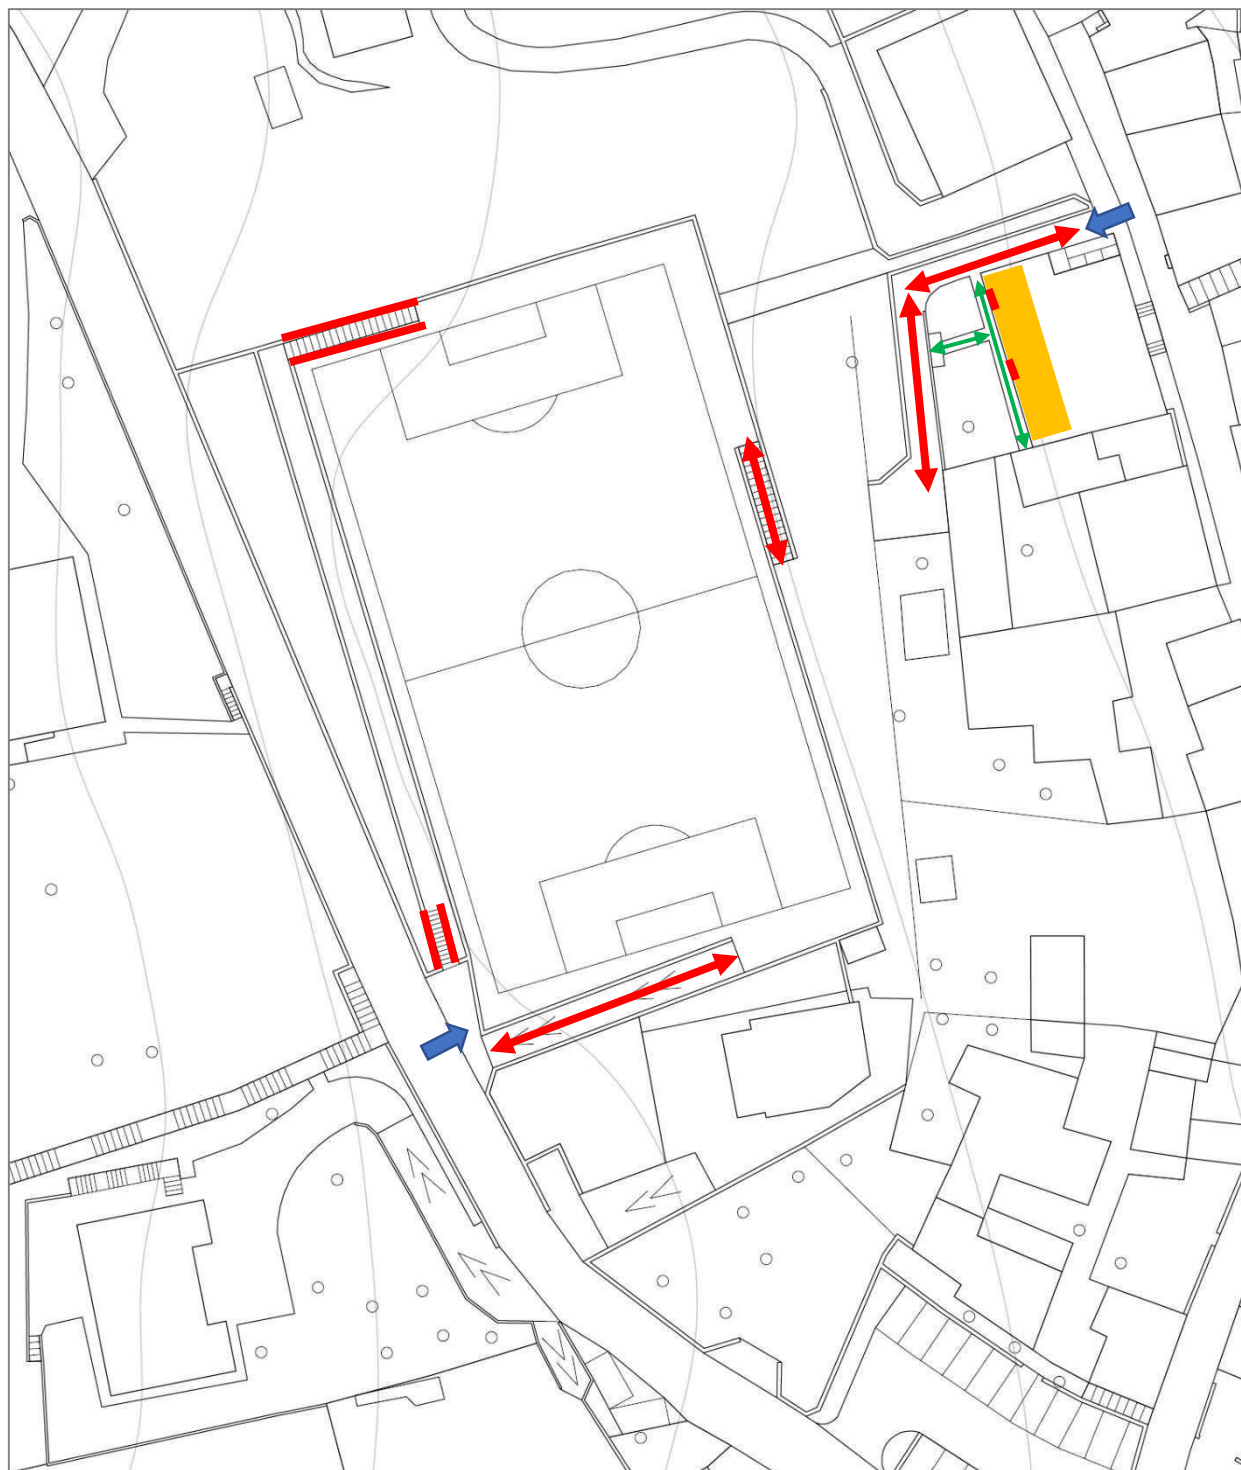
PLANIMETRIA

BARRIERA SOGLIA SERRAMENTO / DISLIVELLO / GRADINO

RAMPA CON PENDENZA ECCESSIVA

MANCANZA DI CAMMINAMENTI O DI IDONEE PAVIMENTAZIONI PER FRUIZIONE AREA ESTERNA

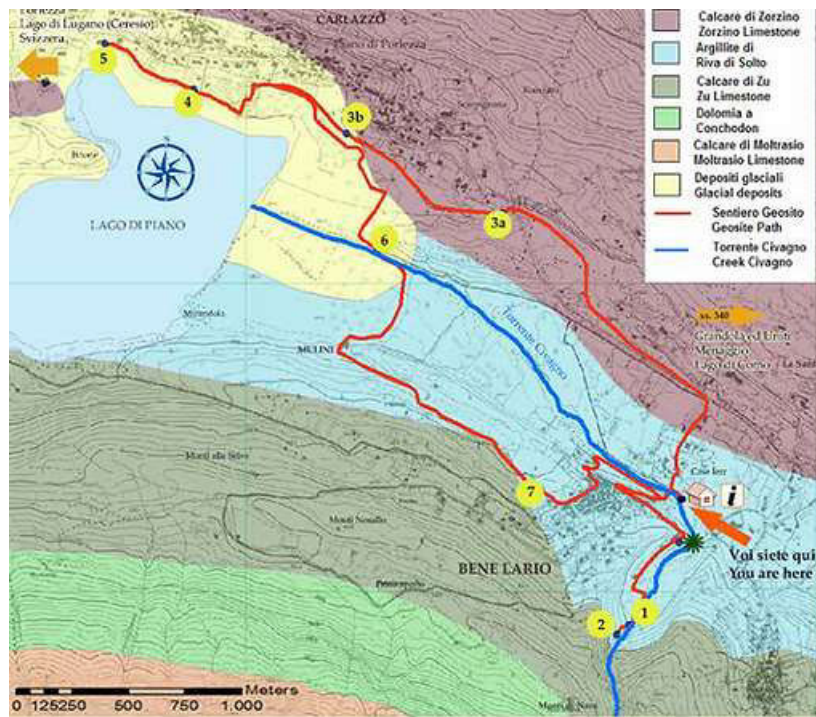
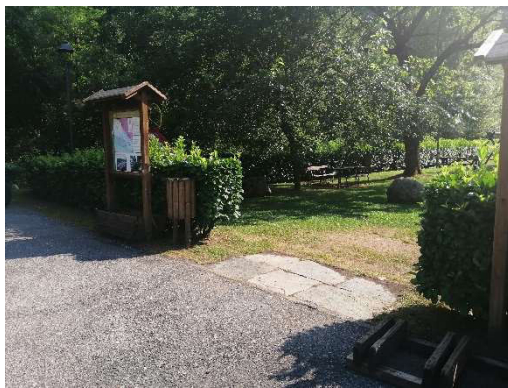
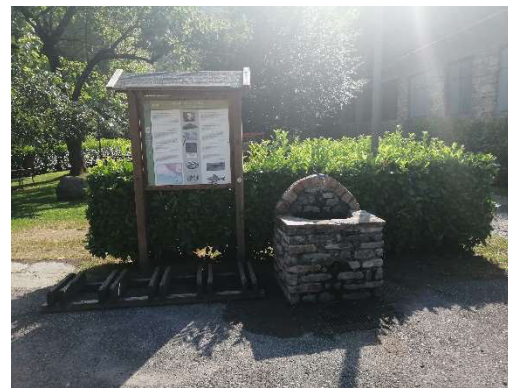
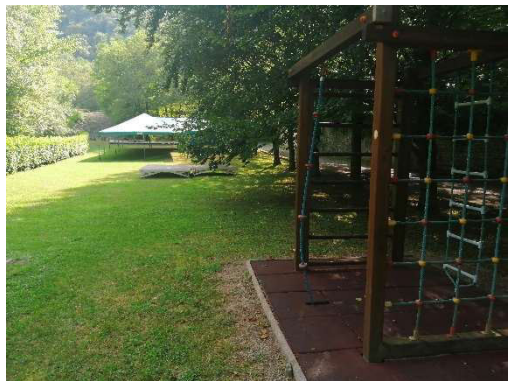
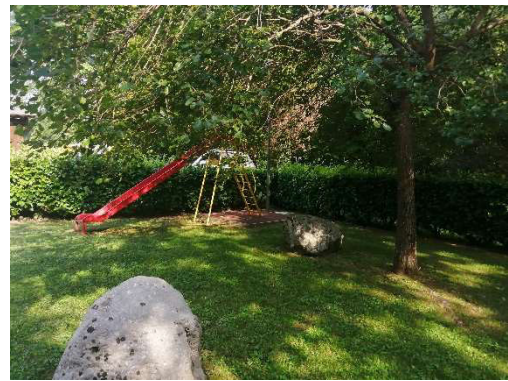
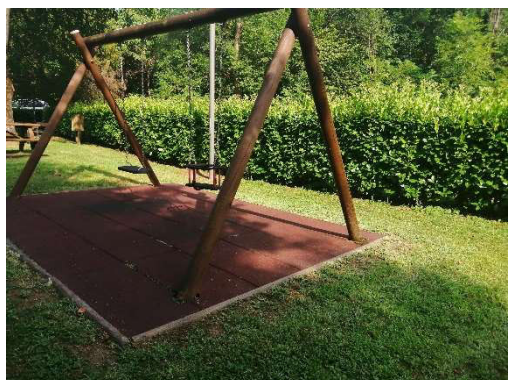
MAPPA DEI PERCORSI DEL GEOSITO DEL TORRENTE CIVAGNO E DOCUMENTAZIONE FOTOGRAFICA

b.3	La superficie della pavimentazione risulta essere in buono stato, priva di sconnessioni e antisdrucchiolevole ?	D.M 236/89 Art. 4.2.1, 8.2.1	SI Da integrare
b.4	Il percorso è privo di elementi sporgenti dal piano di calpestio più di 2cm ?	D.M 236/89 Art. 4.2.2, 8.2.2	SI
b.5	La struttura è dotata di arredi - giochi per disabili o percorsi tattili ?		NO
<p>Nota: Il parco è dotato di giochi per bambini, dotati parzialmente di apposite pavimentazioni anti trauma. Il percorso di collegamento e fruizione del parco va integrato con camminamenti antisdrucchiole</p>

Elementi riscontrati ove intervenire per il superamento delle barriere architettoniche	Opere da eseguire per il superamento delle barriere architettoniche	Valorizzazione del costo
B - ACCESSO E CAMMINAMENTI	AREA GIOCO NON ACCESSIBILE	REALIZZAZIONE DI VIALETTI DI COLLEGAMENTO SU TERRA	5.000 €
	PUNTO GIOCHI NON PAVIMENTATO	FORNITURA E POSA DI PAVIMENTAZIONE ANTITRAUMA IN CORRISPONDENZA DEI GIOCHI	5.000 €
TOTALE		10.000 €

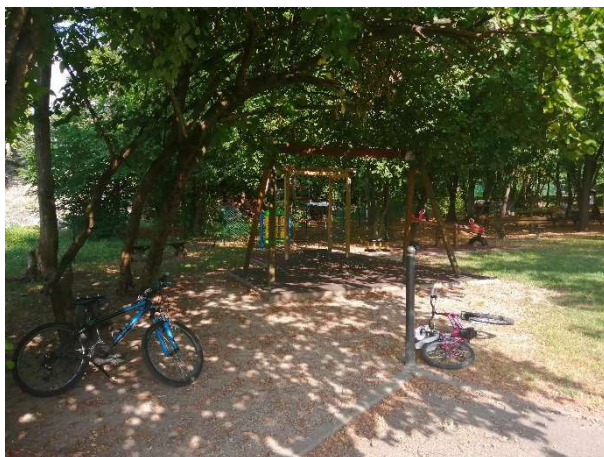
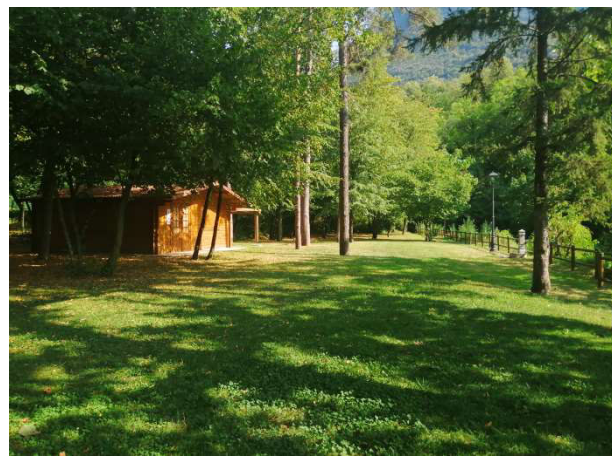
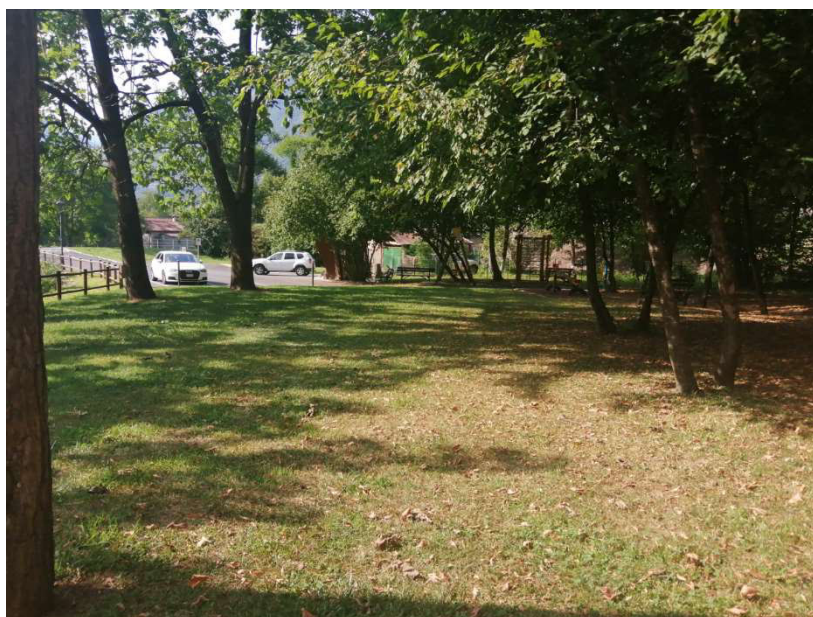
DOCUMENTAZIONE FOTOGRAFICA

B - ACCESSO E CAMMINAMENTI INTERNI			
b.1	L'accesso pedonale ha una larghezza minima di 90 cm lungo tutto il tragitto?	D.P.R. 503/96 Art. 4, 5 D.M. 236/89 Art. 4.2.1, 8.2.1	SI
b.2	I dislivelli presenti lungo il percorso sono dotati di rampe a pendenza massima 8% e ottimale 5% ? La pendenza trasversale al senso di marcia è inferiore al 2% ?	D.P.R. 503/96 Art. 3 D.M. 236/89 Art. 4.2.1, 8.2.1	SI
b.3	La superficie della pavimentazione risulta essere in buono stato, priva di sconnessioni e antisdrucchiolevole ?	D.M 236/89 Art. 4.2.1, 8.2.1	SI Da integrare
b.4	Il percorso è privo di elementi sporgenti dal piano di calpestio più di 2cm ?	D.M 236/89 Art. 4.2.2, 8.2.2	SI
b.5	La struttura è dotata di arredi - giochi per disabili o percorsi tattili ?		NO

Elementi riscontrati ove intervenire per il superamento delle barriere architettoniche	Opere da eseguire per il superamento delle barriere architettoniche	Valorizzazione del costo
B - ACCESSO E CAMMINAMENTI	AREA GIOCO NON ACCESSIBILE E RACCORDO CORDOLI PAVIMENTAZIONI ESISTENTI IN CORRISPONDENZA DEI GIOCHI	REALIZZAZIONE DI VIALETTI DI COLLEGAMENTO SU TERRA LAVORI IN CORSO DI ULTIMAZIONE	0,00 €
TOTALE		0,00 €

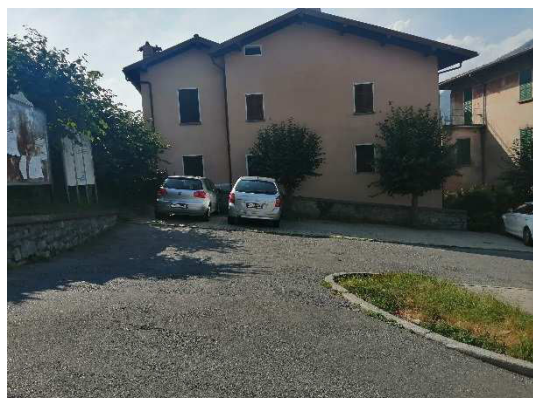
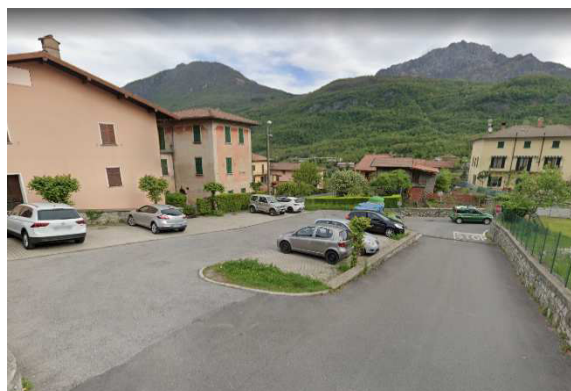
PEBA - scheda rilievo PARCHEGGI	Cod.
Struttura: <i>PARCHEGGIO PUBBLICO</i>	02
Indirizzo: <i>VIA SUPERIORE ANGOLO EMIGRATI IN CILE</i>

Elemento		Rif. normativo	Dotazione - Note - Progetti in corso di esecuzione
PARCHEGGIO			
a.1	Ci sono parcheggi riservati per persone con disabilità in prossimità del percorso di collegamento all'accesso? (min. 1 ogni 50) (3,20x6,00m)	D.P.R. 503/96 Art. 10, 16	NO
a.2	La segnaletica verticale e orizzontale è conforme alla normativa?	D.L. 285/92 Art. 40 del Regolamento di attuazione	SI Manca posto riservato
a.3	Il parcheggio risulta complanare al percorso, ed eventuali dislivelli sono risolti tramite rampe o altre soluzioni?	D.P.R. 503/96 Art. 16 D.M. 236/89 Art. 4.2.3	SI Il parcheggio è in pendenza
<p>Il parcheggio è al servizio dei principali servizi presenti nel centro storico, non vi è individuato un posto riservato a disabili in quanto l'eccessiva pendenza del parcheggio e della viabilità di accesso data dalla conformazione naturale del terreno, ne renderebbe difficoltoso l'utilizzo. Il parcheggio per disabili è stato individuato nel parcheggio n° 1 e n°3 (parcheggio cimitero in adiacenza)</p>

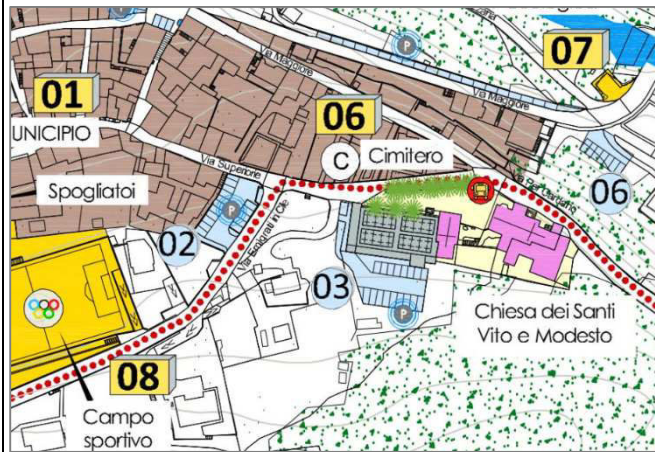
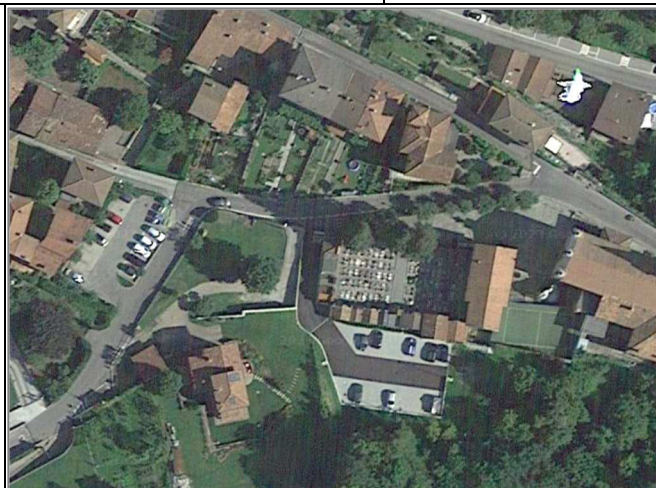
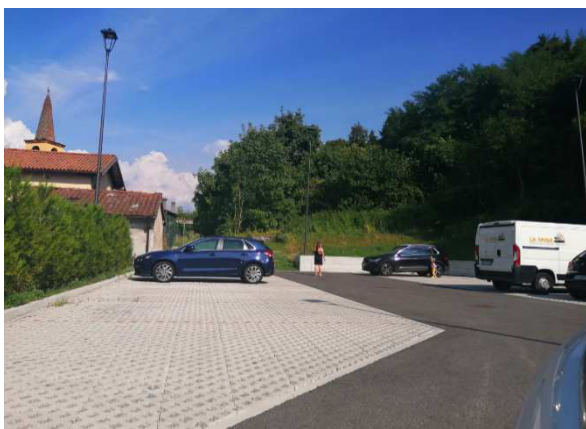
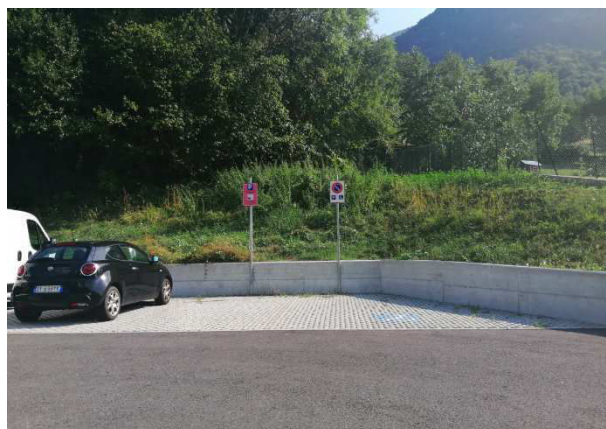
PEBA - scheda rilievo PARCHEGGI	Cod.
Struttura: <i>PARCHEGGIO PUBBLICO CIMITERO COMUNALE</i>	03
Indirizzo: <i>VIA SUPERIORE – BENE LARIO</i>

Elemento	Rif. normativo	Dotazione - Note - Progetti in corso di esecuzione	
PARCHEGGIO			
a.1	Ci sono parcheggi riservati per persone con disabilità in prossimità del percorso di collegamento all'accesso? (min. 1 ogni 50) (3,20x6,00m)	D.P.R. 503/96 Art. 10 ,16	SI
a.2	La segnaletica verticale e orizzontale è conforme alla normativa?	D.L. 285/92 Art. 40 del Regolamento di attuazione	SI
a.3	Il parcheggio risulta complanare al percorso, ed eventuali dislivelli sono risolti tramite rampe o altre soluzioni?	D.P.R. 503/96 Art. 16 D.M. 236/89 Art. 4.2.3	SI
Il parcheggio è al servizio del cimitero comunale, e dei principali servizi presenti nel centro storico. E' presente un parcheggio riservato a disabili opportunamente segnalato, in adiacenza vi è anche un posto auto riservato a "parcheggio rosa".

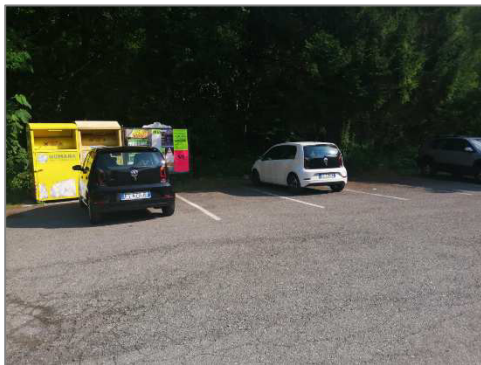
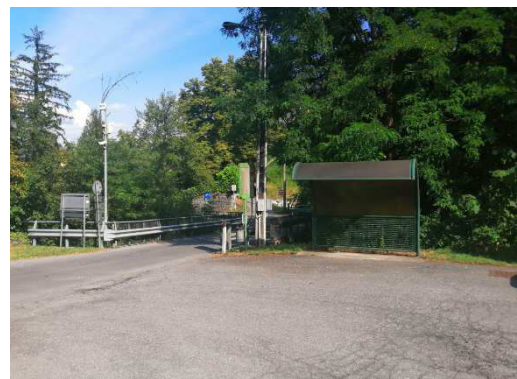
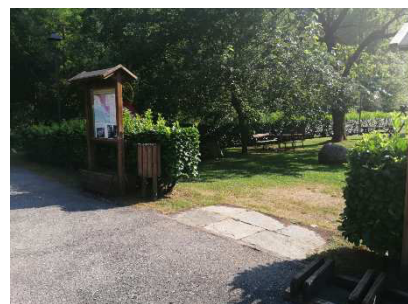
PEBA - scheda rilievo PARCHEGGI	Cod.
Struttura: <i>PARCHEGGIO PUBBLICO PARCO DEL CIVAGNO</i>	04
Indirizzo: <i>VIA BINADONE – BENE LARIO</i>

Elemento	Rif. normativo	Dotazione - Note - Progetti in corso di esecuzione
PARCHEGGIO		
a.1	Ci sono parcheggi riservati per persone con disabilità in prossimità del percorso di collegamento all'accesso? (min. 1 ogni 50) (3,20x6,00m)	D.P.R. 503/96 Art. 10 ,16 NO
a.2	La segnaletica verticale e orizzontale è conforme alla normativa?	D.L 285/92 Art. 40 del Regolamento di attuazione SI Manca posto riservato
a.3	Il parcheggio risulta complanare al percorso, ed eventuali dislivelli sono risolti tramite rampe o altre soluzioni?	D.P.R. 503/96 Art. 16 D.M. 236/89 Art. 4.2.3 SI
Il parcheggio è al servizio del Parco del Civagno, è presente una pensilina e una fermata del trasporto pubblico locale. Non è presente un posto riservato per disabili.

Creazione segnaletica orizzontale e verticale posto riservato disabili	322,47 €
---	-----------------
