Elaborato

SCHEDATURA DEGLI IMMOBILI COMUNALI

Analisi dello stato di fatto rilevato
Rappresentazione possibili interventi e costi di esecuzione

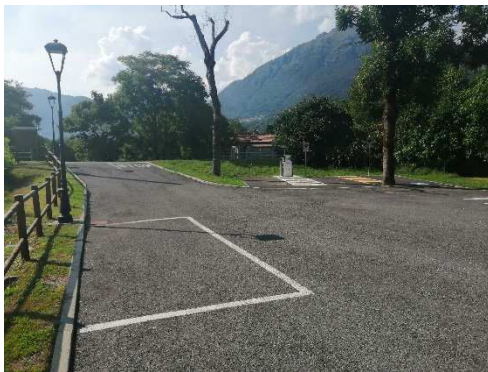
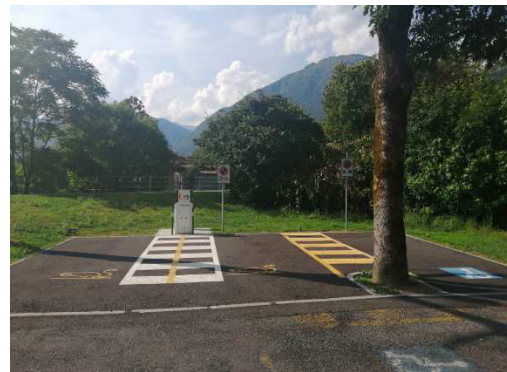
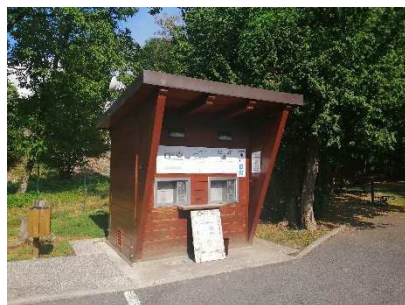
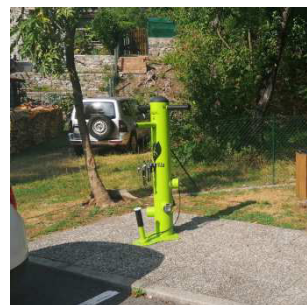
PEBA - scheda rilievo PARCHEGGI	Cod.
Struttura: <i>PARCHEGGIO PUBBLICO PARCO DELL'ACQUA</i>	05
Indirizzo: <i>VIA PAPA PIO XI – BENE LARIO</i>

Elemento		Rif. normativo	Dotazione - Note - Progetti in corso di esecuzione
PARCHEGGIO			
a.1	Ci sono parcheggi riservati per persone con disabilità in prossimità del percorso di collegamento all'accesso? (min. 1 ogni 50) (3,20x6,00m)	D.P.R. 503/96 Art. 10 ,16	SI
a.2	La segnaletica verticale e orizzontale è conforme alla normativa?	D.L 285/92 Art. 40 del Regolamento di attuazione	SI
a.3	Il parcheggio risulta complanare al percorso, ed eventuali dislivelli sono risolti tramite rampe o altre soluzioni?	D.P.R. 503/96 Art. 16 D.M. 236/89 Art. 4.2.3	SI Albero da rimuovere in corrispondenza dell'area di transito
Il parcheggio è al servizio del Parco comunale dell'Acqua. E' presente un posto riservato a disabili opportunamente segnalato, si segnala albero da rimuovere per il corretto transito. Nel parcheggio vi sono due postazioni per la ricarica elettrica delle autovetture, postazione per manutenzione biciclette e la casetta per l'erogazione dell'acqua potabile con accesso complanare al livello del parcheggio.

Rimozione albero	1.000,00 €
-------------------------	-------------------

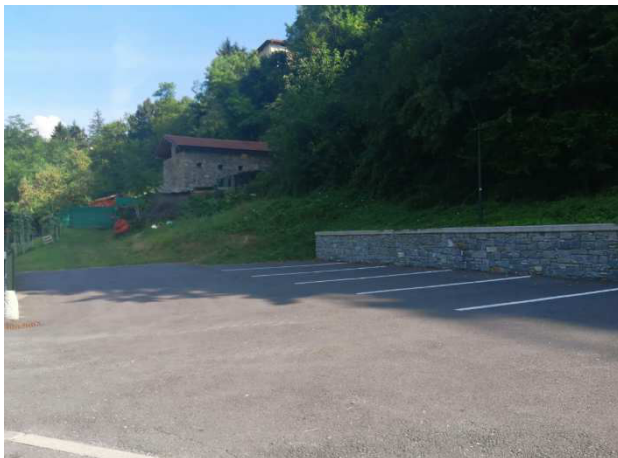
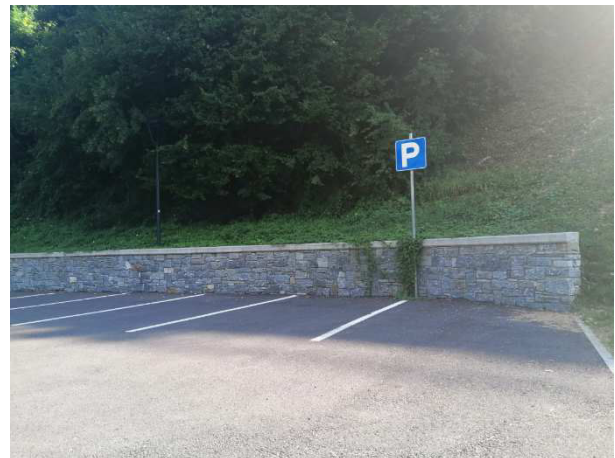
PEBA - scheda rilievo PARCHEGGI	Cod.
Struttura: <i>PARCHEGGIO PUBBLICO</i>	06
Indirizzo: <i>VIA SUPERIORE – BENE LARIO</i>

Elemento	Rif. normativo	Dotazione - Note - Progetti in corso di esecuzione
PARCHEGGIO			
a.1	Ci sono parcheggi riservati per persone con disabilità in prossimità del percorso di collegamento all'accesso? (min. 1 ogni 50) (3,20x6,00m)	D.P.R. 503/96 Art. 10 ,16	NO
a.2	La segnaletica verticale e orizzontale è conforme alla normativa?	D.L. 285/92 Art. 40 del Regolamento di attuazione	SI Manca posto riservato
a.3	Il parcheggio risulta complanare al percorso, ed eventuali dislivelli sono risolti tramite rampe o altre soluzioni?	D.P.R. 503/96 Art. 16 D.M. 236/89 Art. 4.2.3	SI
Non è presente un posto riservato per disabili.

Creazione segnaletica orizzontale e verticale posto riservato disabili	322,47 €
---	----------

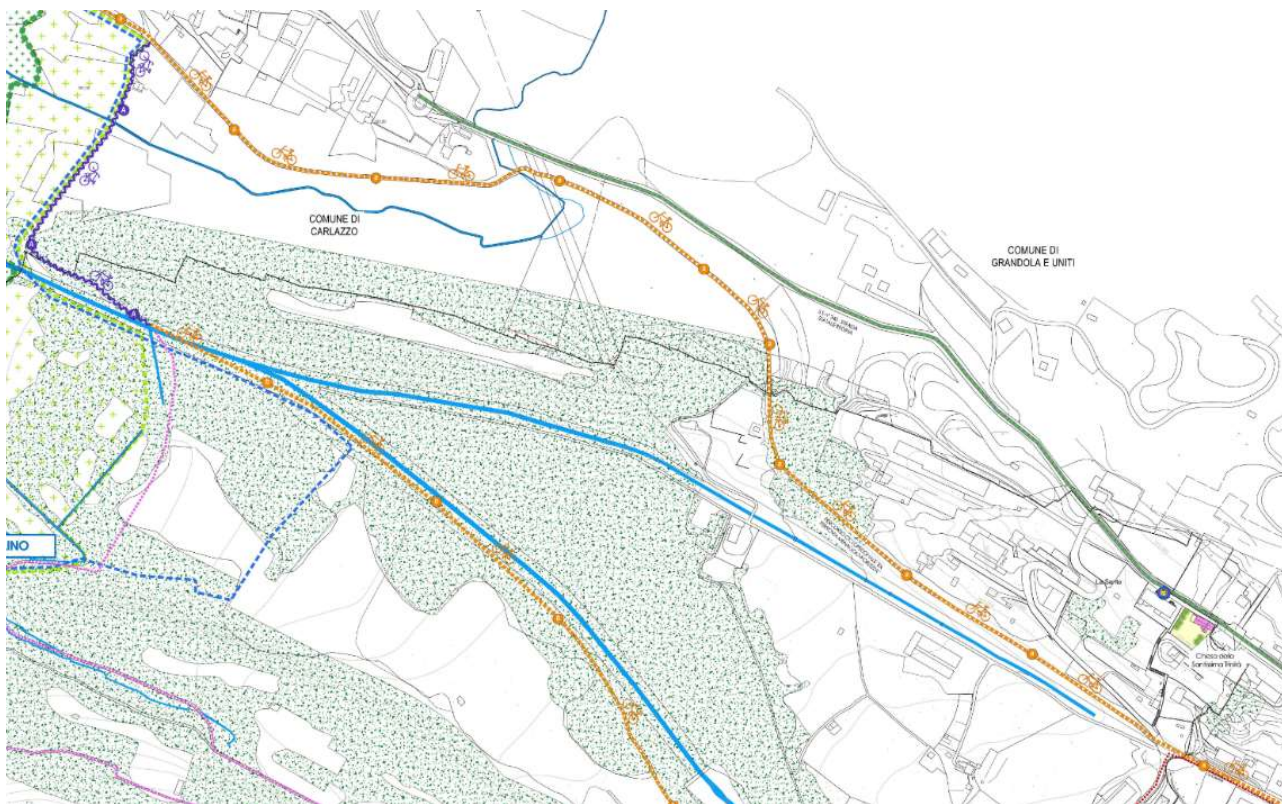
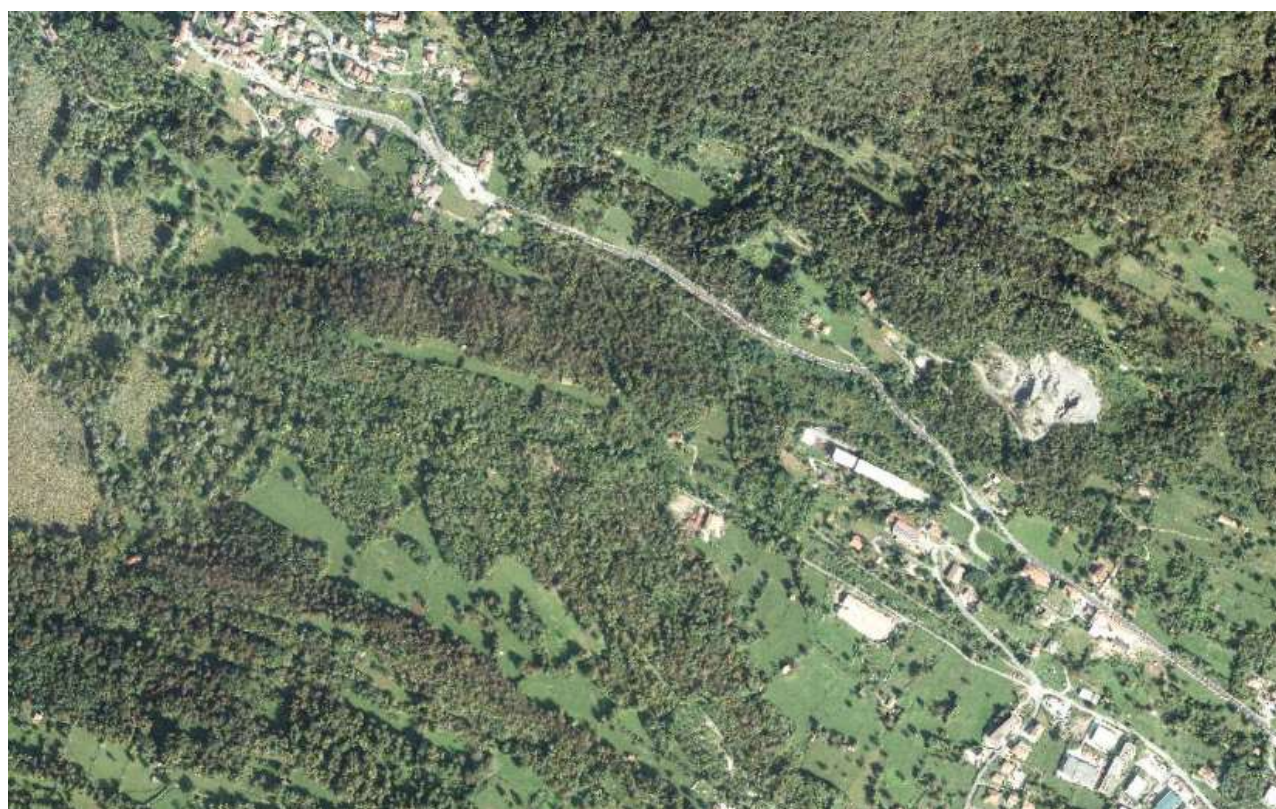
PEBA - scheda rilievo PERCORSI CICLABILI ESISTENTI	Cod.
Struttura: PISTA CICLABILE	a
Indirizzo: "EX FERROVIA MENAGGIO PORLEZZA"- BENE LARIO

Elemento		Dotazione - Note - Progetti in corso di esecuzione
PERCORSI CICLABILI ESISTENTI		
1.1	E' presente la segnaletica orizzontale e verticale con caratteristiche minime previste dalla normativa?	SI
1.2	La pista ciclabile ha caratteristiche minime tali da essere utilizzabili anche da persone con disabilità?	SI
1.3	Lunghezza percorso	280 m
<p>NOTE: Il tracciato si reputa sufficientemente accessibile, ma data la particolare collocazione in ambiente naturale dovrà essere monitorato e mantenuto idoneo. L'esatta definizione e quantificazione degli interventi di adeguamento eventualmente necessari saranno definiti a seguito di apposito progetto di maggior dettaglio, anche attraverso diverse fasi e gradi di intervento.</p>

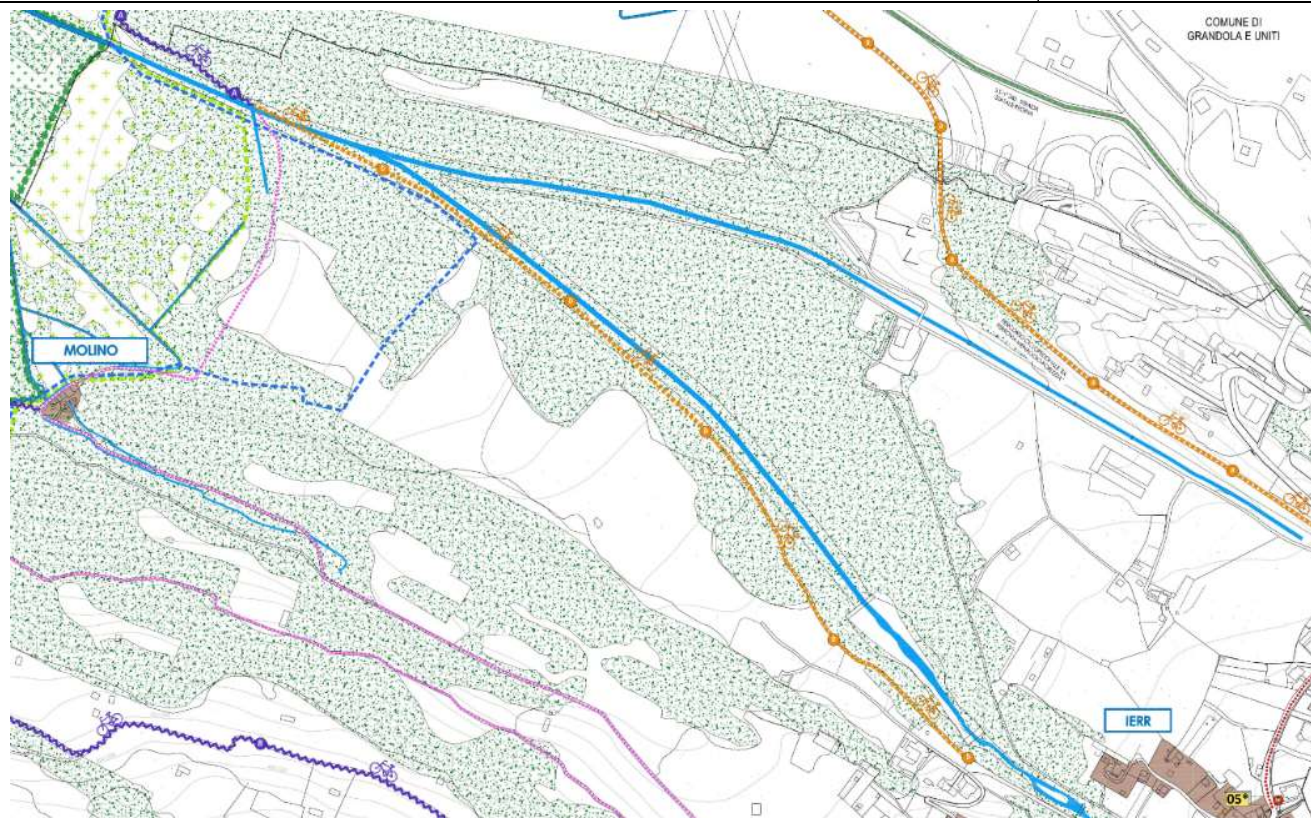
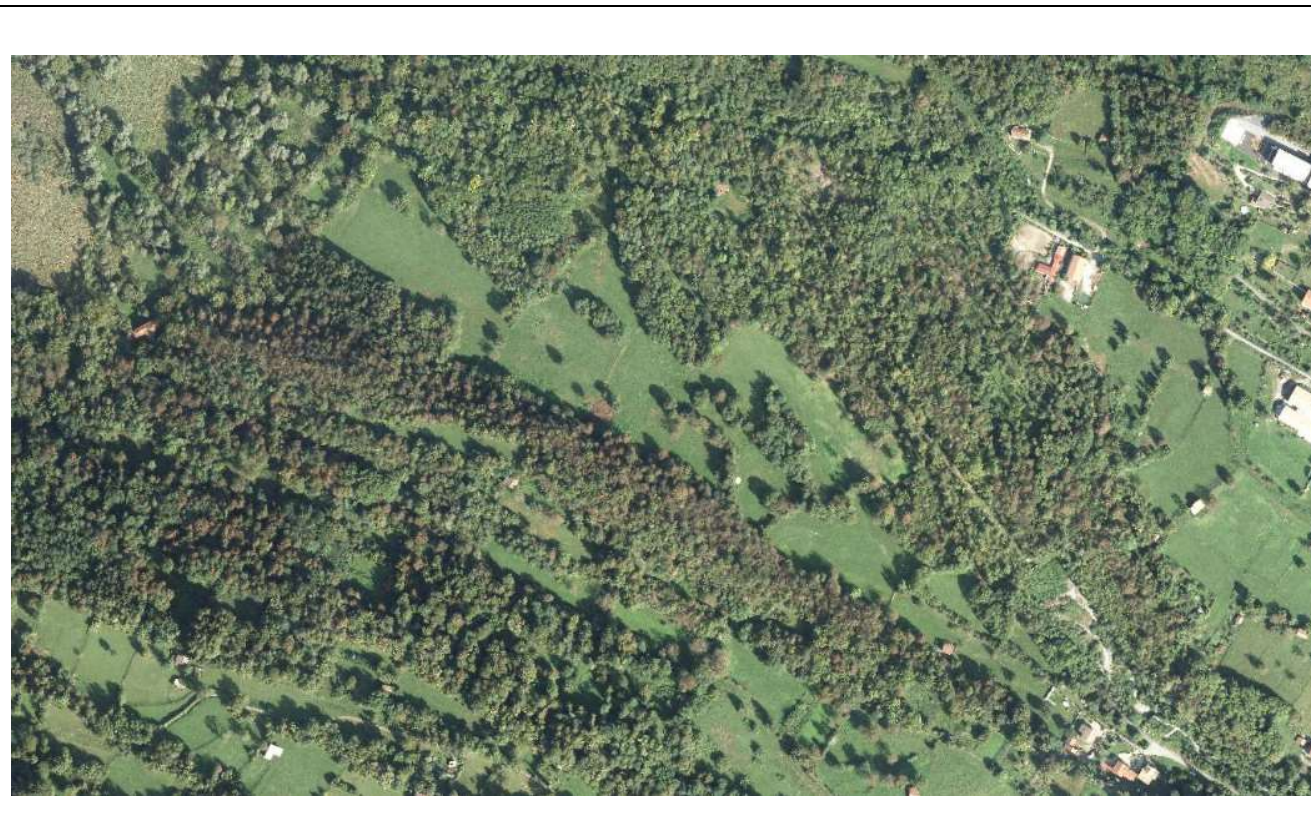
PEBA - scheda rilievo PERCORSI CICLABILI ESISTENTI	Cod.
Struttura: PISTA CICLABILE	b
Indirizzo: BENE LARIO - CARLAZZO

Elemento		Dotazione - Note - Progetti in corso di esecuzione
PERCORSI CICLABILI ESISTENTI		
1.1	E' presente la segnaletica orizzontale e verticale con caratteristiche minime previste dalla normativa?	SI
1.2	La pista ciclabile ha caratteristiche minime tali da essere utilizzabili anche da persone con disabilità?	SI
1.3	Lunghezza percorso	330 m
<p>NOTE: Il tracciato si reputa sufficientemente accessibile, ma data la particolare collocazione in ambiente naturale dovrà essere monitorato e mantenuto idoneo. L'esatta definizione e quantificazione degli interventi di adeguamento eventualmente necessari saranno definiti a seguito di apposito progetto di maggior dettaglio, anche attraverso diverse fasi e gradi di intervento.</p>
